**PREFEITURA DA CIDADE DA VITÓRIA DE SANTO ANTÃO**  
Palácio José Joaquim da Silva Filho

RELATÓRIO FOTOGRÁFICO			
Local:	Rua Água Branca	Data:	Dezembro 2021

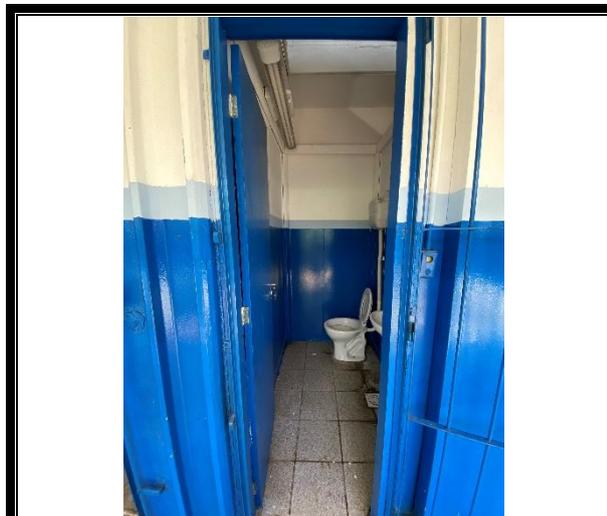
Imagem 01: Porta de madeira e grade metálica.

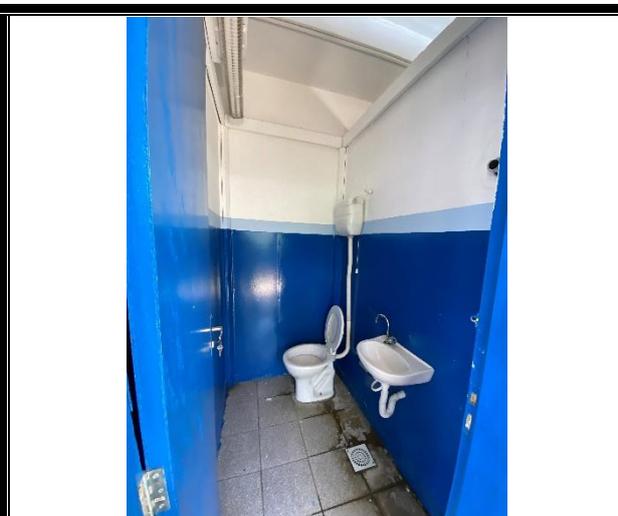
Imagem 02: 1 vaso sanitário, 1 pia e 1 ralo.

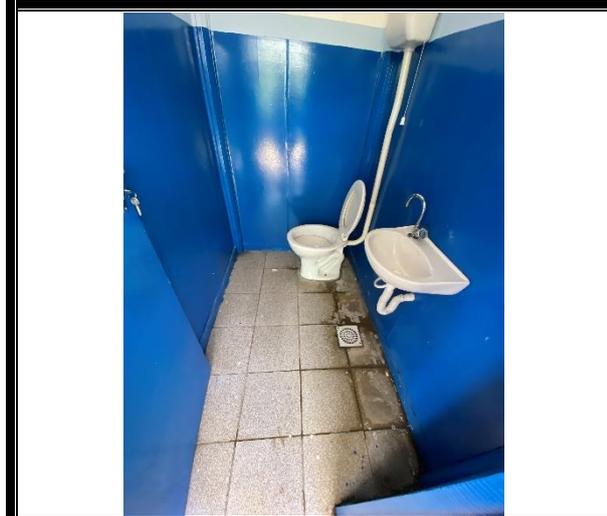
Imagem 03: Piso cerâmico (manutenção)

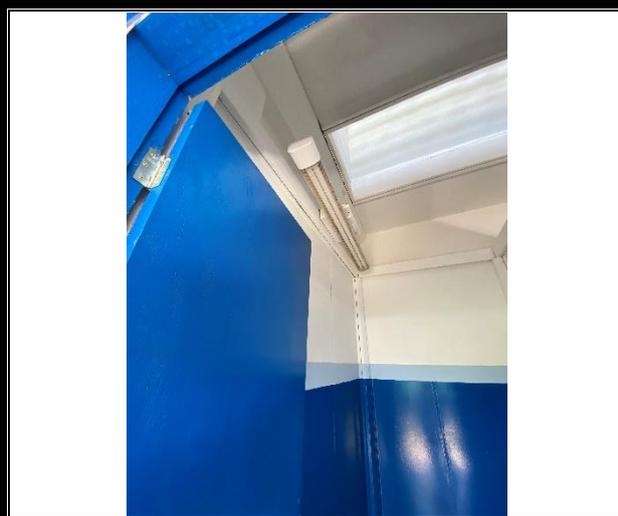
Imagem 04: 1 luminária dupla.

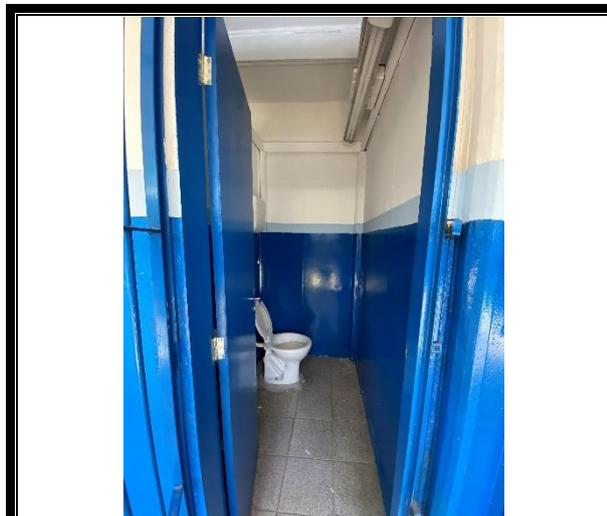
Imagem 01: Porta de madeira e grade metálica.

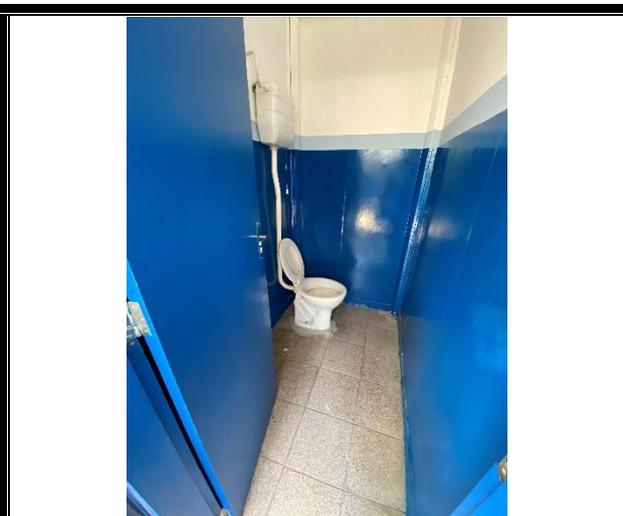
Imagem 02: Piso cerâmico (manutenção).

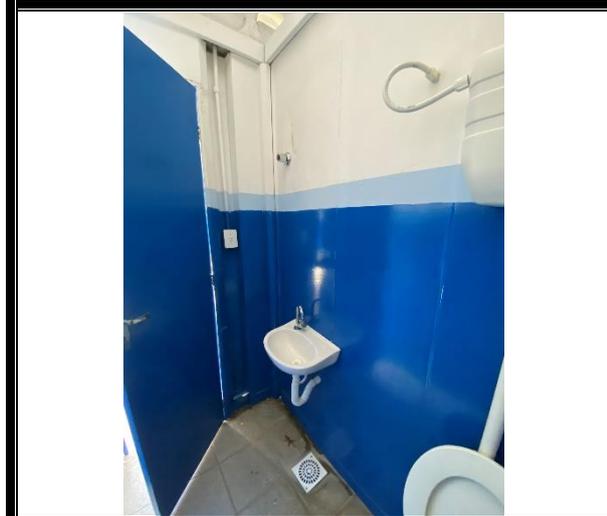
Imagem 03: 1 vaso sanitário, 1 pia e 1 ralo.

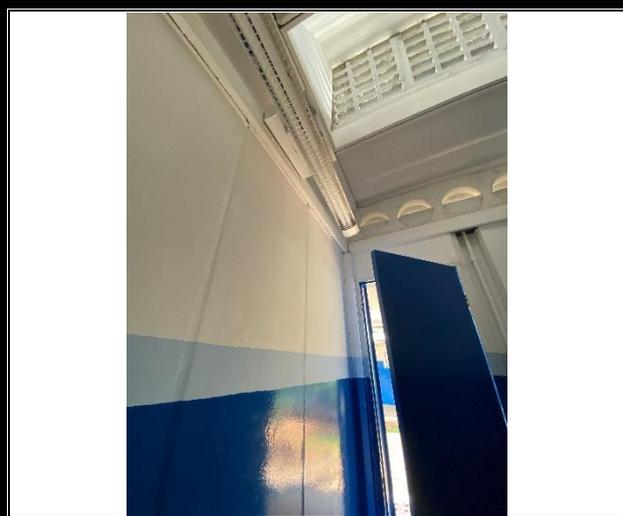
Imagem 04: 1 luminária dupla.

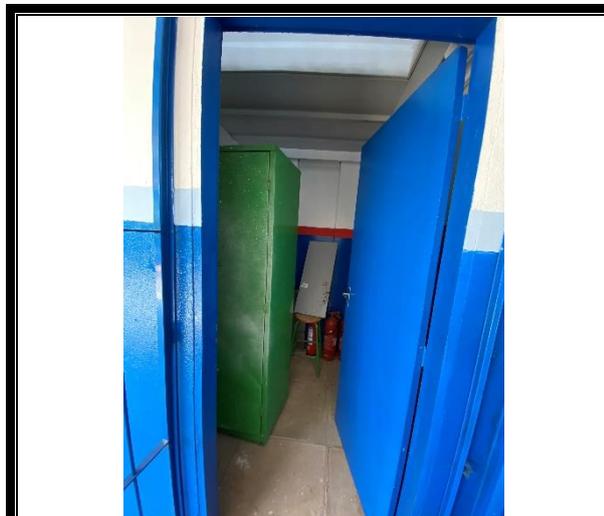
Imagem 01: Porta de madeira, grade de ferro, piso em placas de concreto.

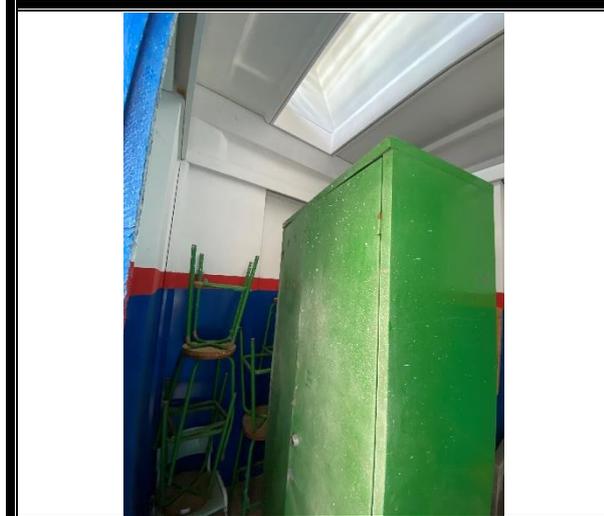
Imagem 03: Paredes OK.

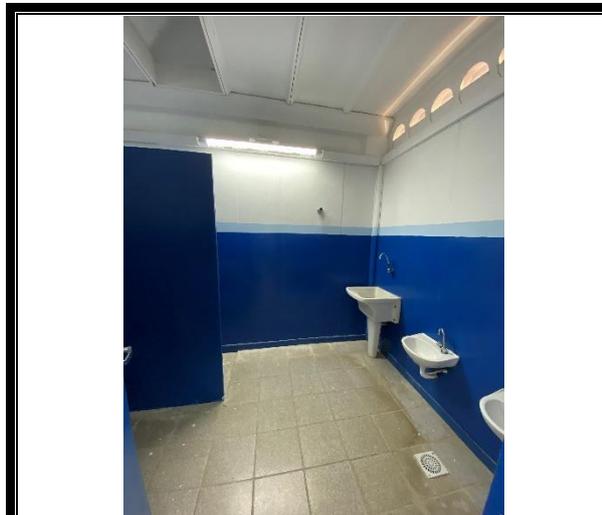
Imagem 01: 2 pias, 1 lavatório com coluna, 1 ralo, piso em cerâmica.

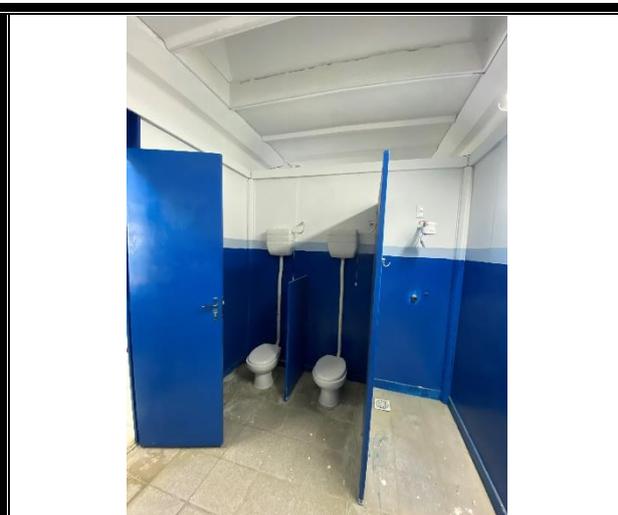
Imagem 02: 2 vasos sanitários, porta de madeira.

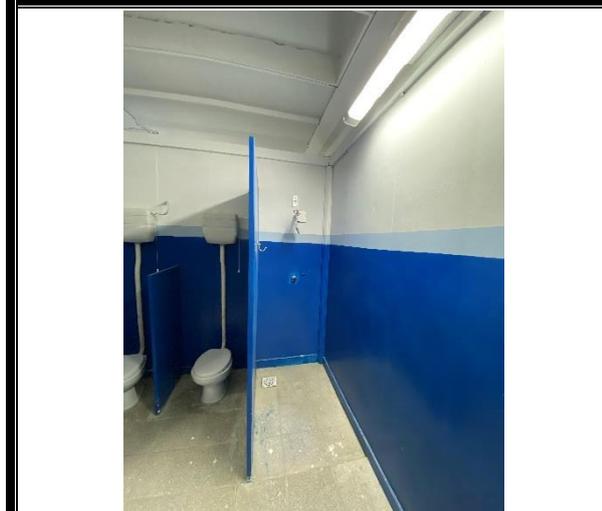
Imagem 03: 1 chuveiro elétrico.

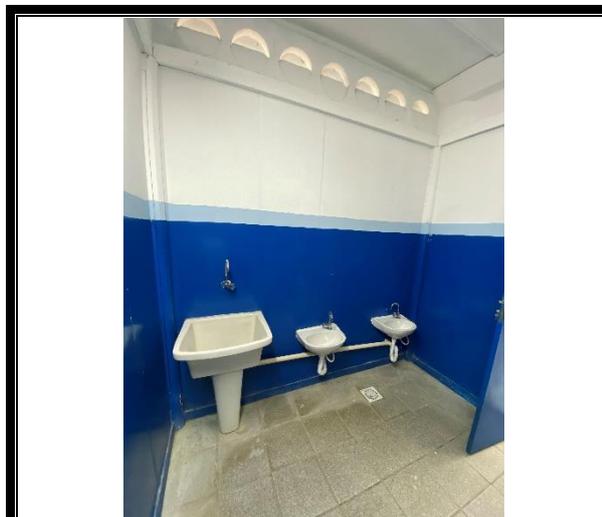
Imagem 01: 2 pias, 1 lavatório com coluna, 1 ralo, piso em cerâmica.

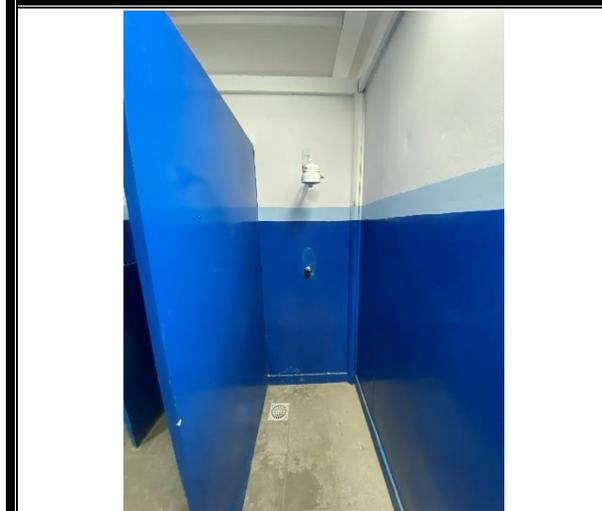
Imagem 03: 1 chuveiro elétrico.

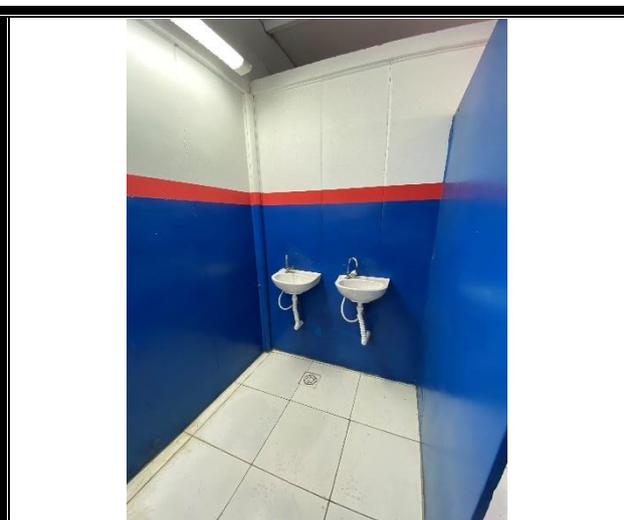
Imagem 02: 2 pias, 1 ralo.

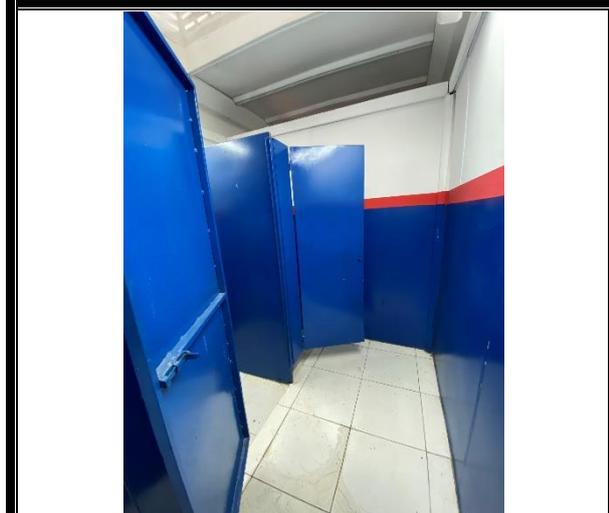
Imagem 03: 3 Porta de ferro (1,80x0,70), piso em cerâmica, 2 chuveiros elétrico, 2 ralos e 1 vaso sanitário.

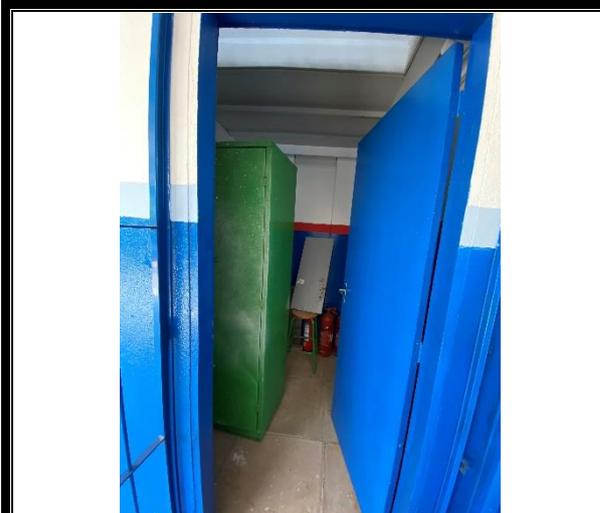
Imagem 01: Porta de madeira, grade de ferro, piso em placas de concreto.

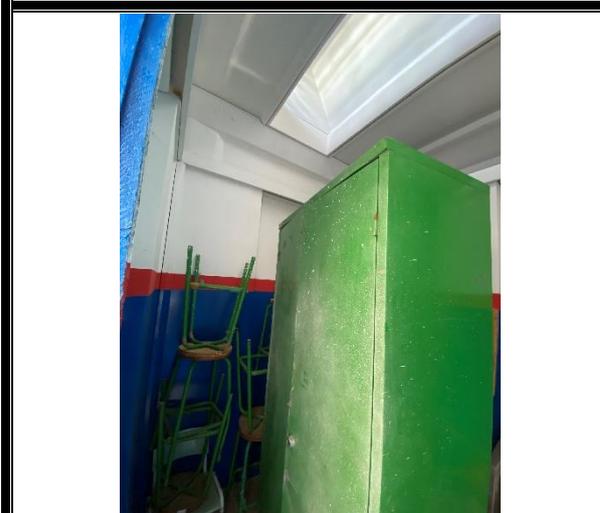
Imagem 03: Paredes OK.

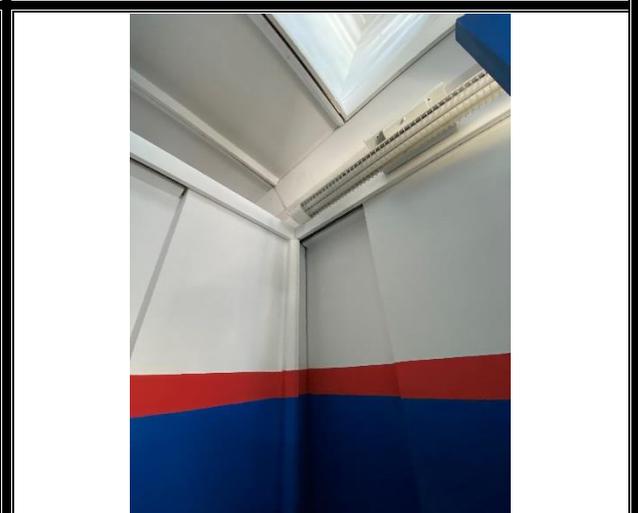
Imagem 04: 1 luminária dupla.
