**PREFEITURA DA CIDADE DA VITÓRIA DE SANTO ANTÃO**  
Palácio José Joaquim da Silva Filho

RELATÓRIO FOTOGRÁFICO			
Local:	Rua Água Branca	Data:	Dezembro 2021

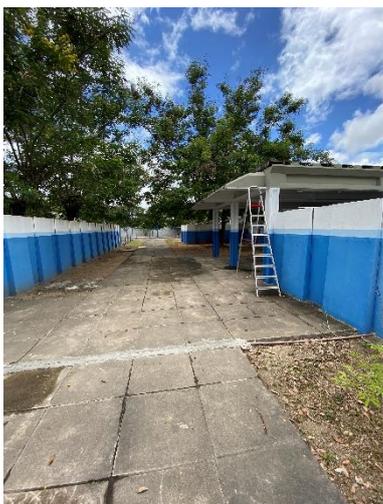
Imagem 01: Passeio em placas de concreto.

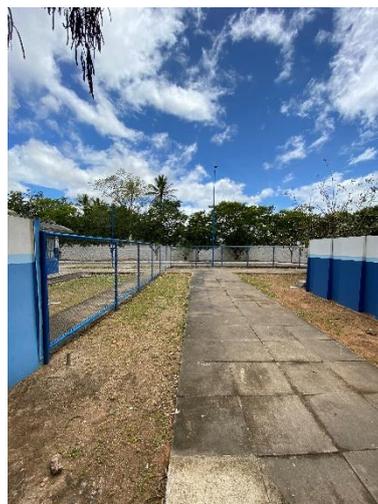
Imagem 02: Revitalização do passeio.

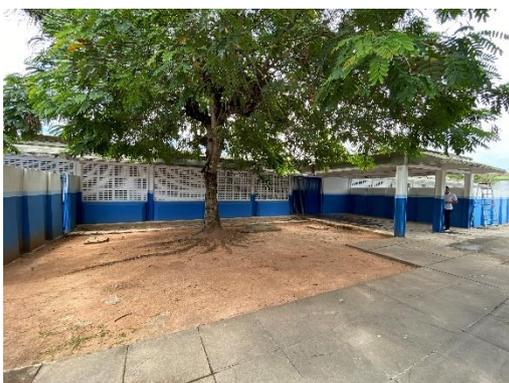
Imagem 03: 3 pilares (0,25 x 0,25 x 2,40).

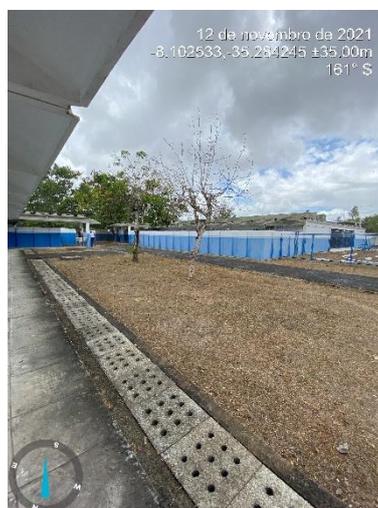
Imagem 04: Área a ser construída.

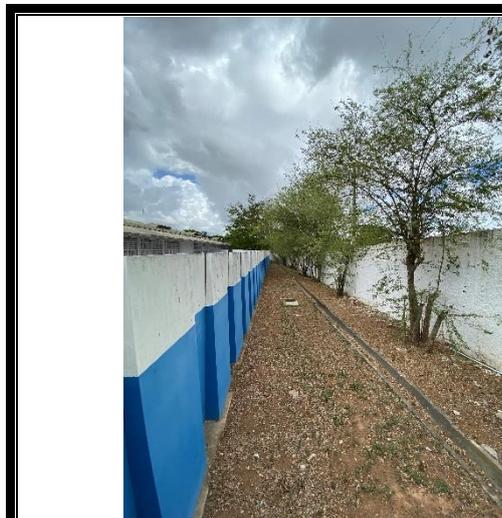
Imagem 01: Solo natural, muros OK.

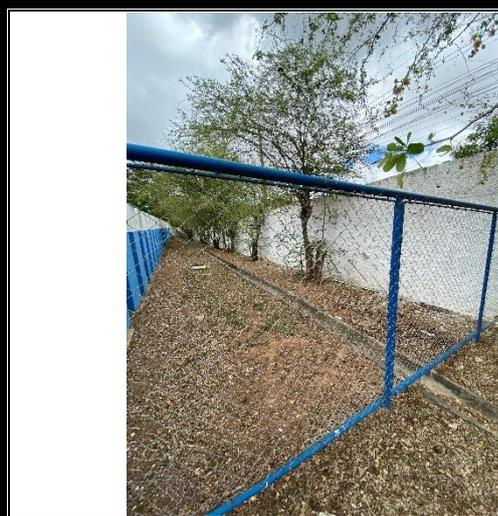
Imagem 04: Grade de proteção e muros OK.

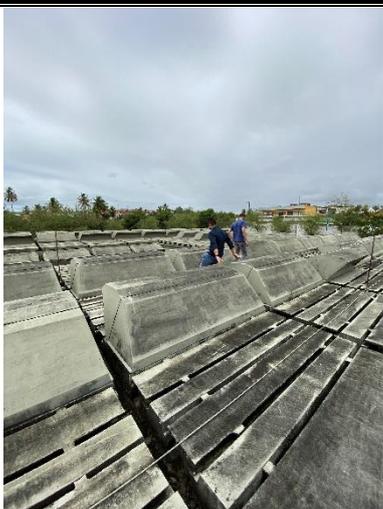
Imagem 01: Manutenção em todo teto.

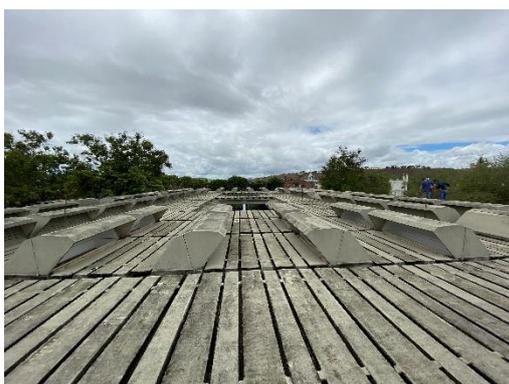
Imagem 03: Coberta pre-fabricada.

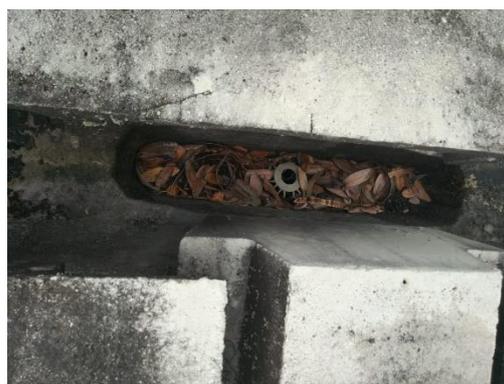
Imagem 04: Calhas entupidas.

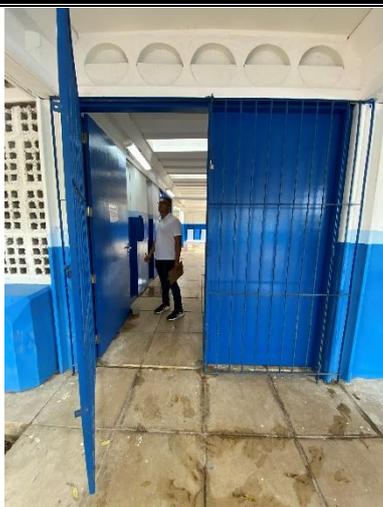
Imagem 01: Porta de madeira e grade de ferro.

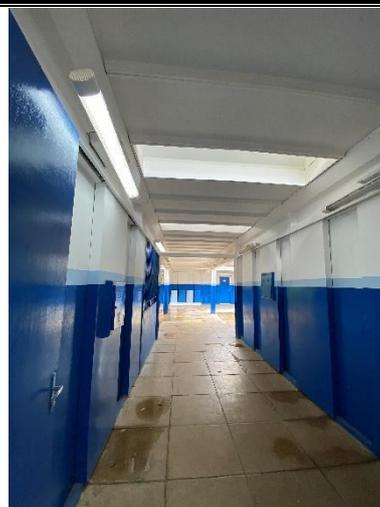
Imagem 02: Piso em placas de concreto, 2 quadros de disjuntores.

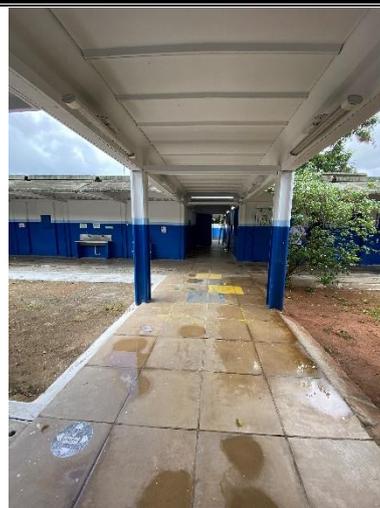
Imagem 04: 12 luminárias duplas.

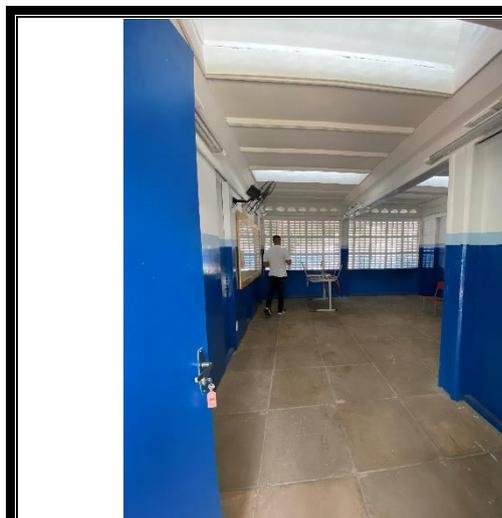
Imagem 01: Piso em placas de concreto.

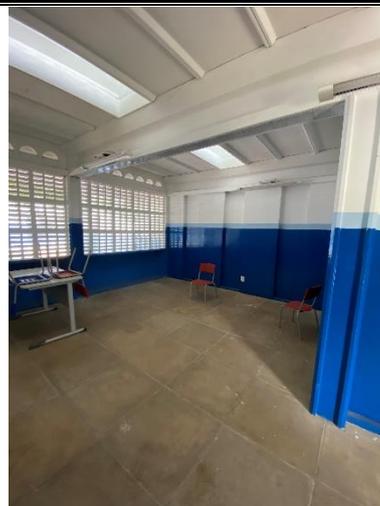
Imagem 02: Paredes OK.

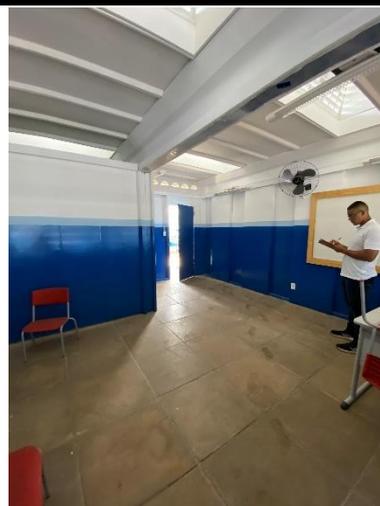
Imagem 04: Porta de madeira, 5 luminárias duplas, 1 ventilador.

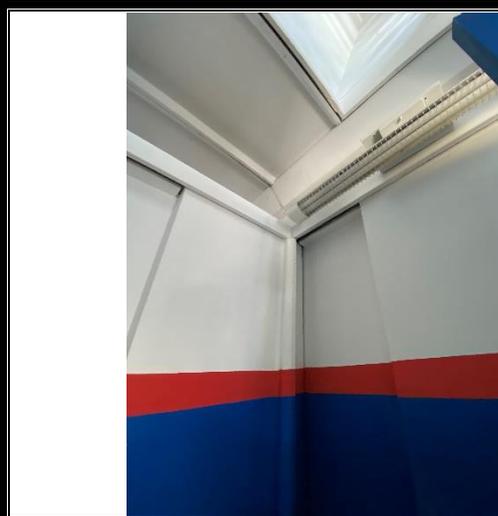
Imagem 04: 1 luminária dupla.

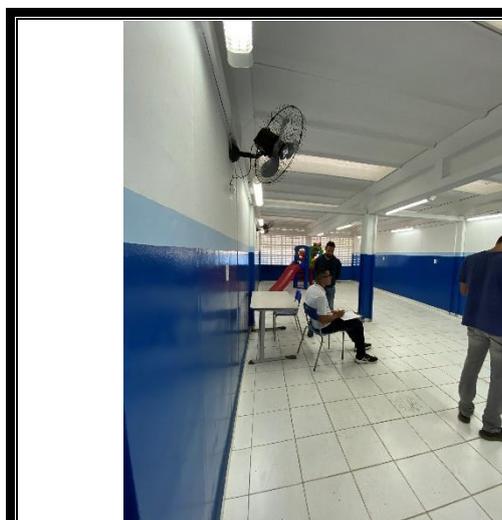
Imagem 01: Paredes OK.

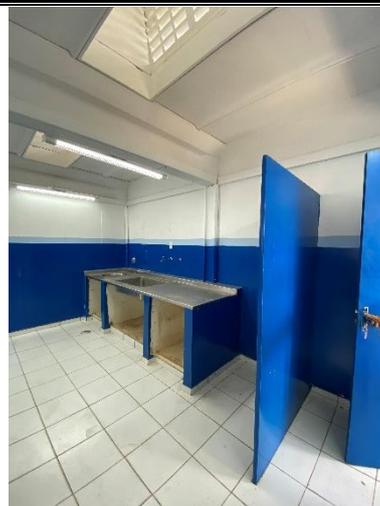
Imagem 02: 2 balcões com cubas de inox.

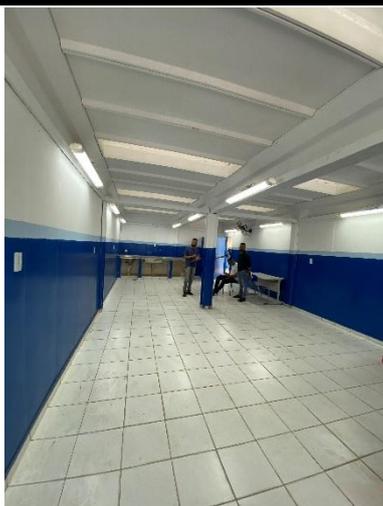
Imagem 03: 12 luminárias duplas, revestimento em cerâmica do piso OK.

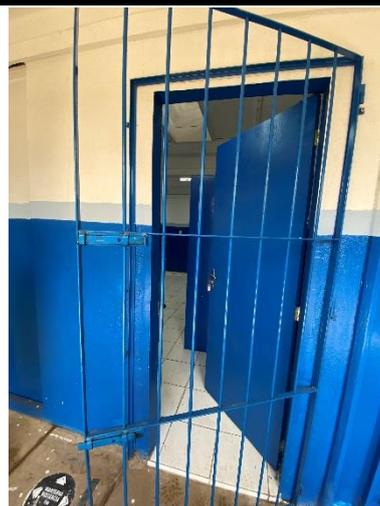
Imagem 04: Porta de madeira, grade de ferro.

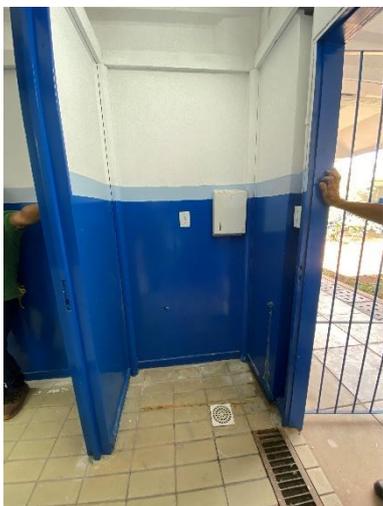
Imagem 01: 1 ralo, galeria de água pluvial.

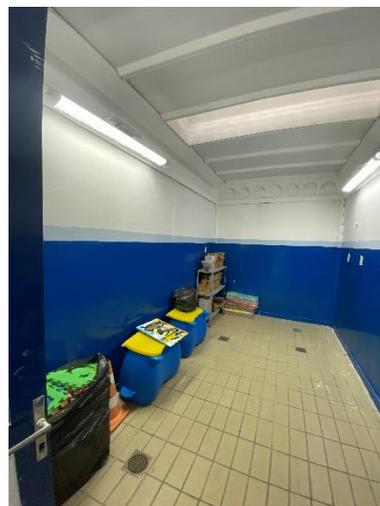
Imagem 02: piso cerâmico, 5 ralos.

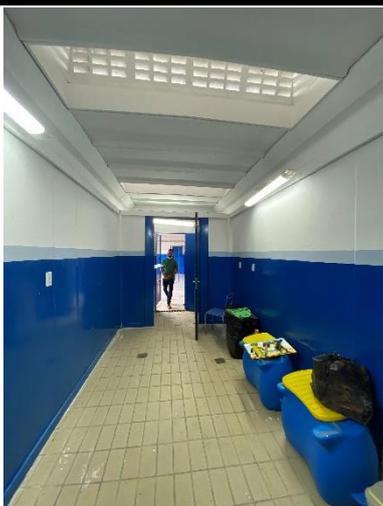
Imagem 03: 3 luminárias duplas, paredes OK.

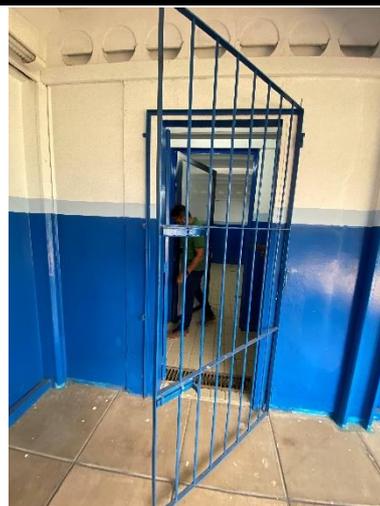
Imagem 04: Porta de madeira, grade metálica.

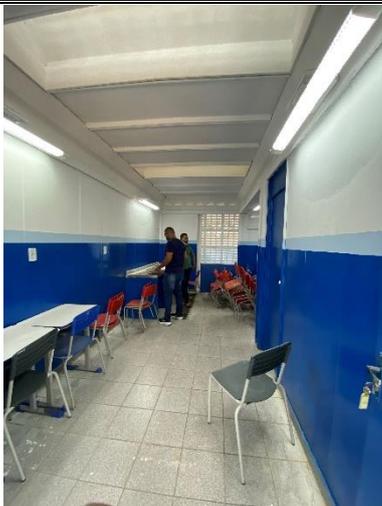
Imagem 01: 5 luminárias duplas.

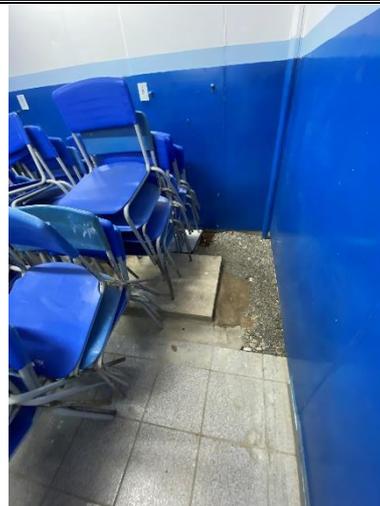
Imagem 02: Piso cerâmico faltando (1,45 x 1,40)

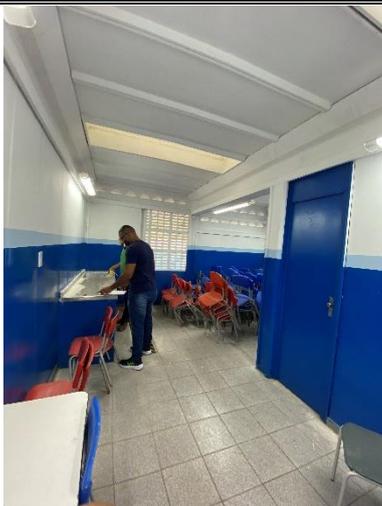
Imagem 03: Revestimento cerâmico no piso, paredes OK, porta de madeira.

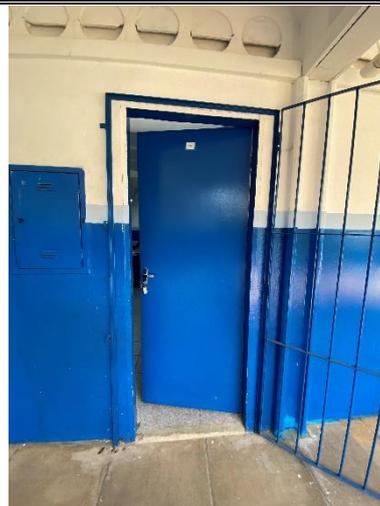
Imagem 04: Porta de madeira, grade metálica.

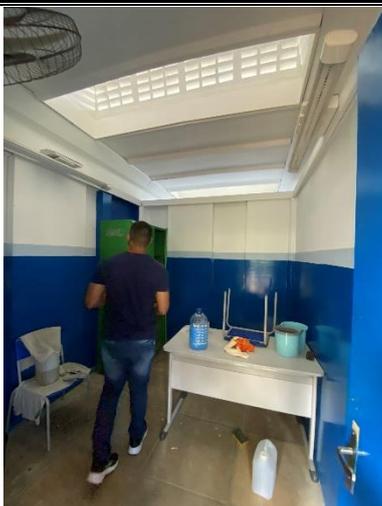
Imagem 01: 2 luminárias simples.

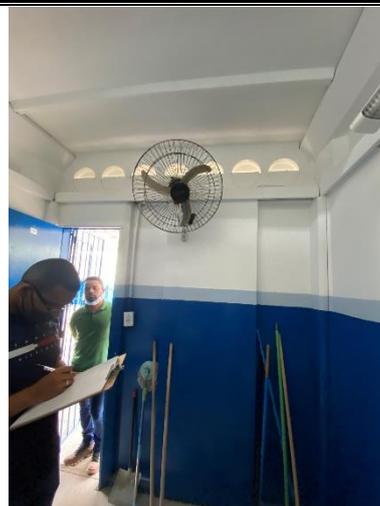
Imagem 02: 1 ventilador.

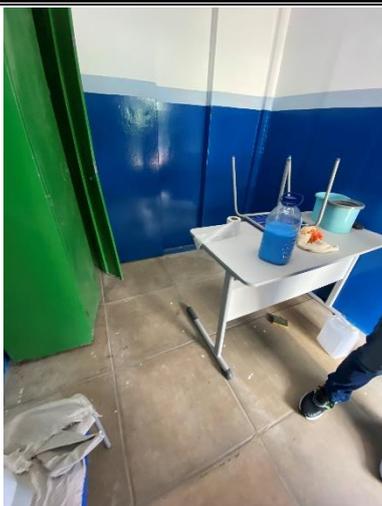
Imagem 03: Piso em placas de concreto, paredes OK.

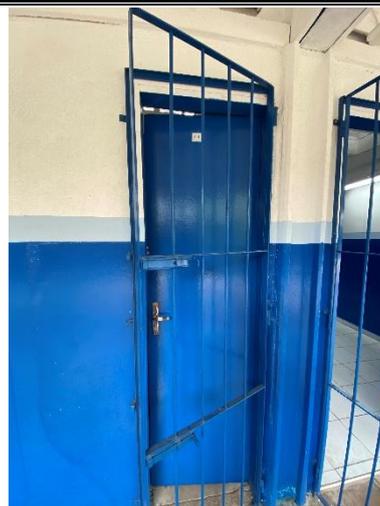
Imagem 04: Porta de madeira, grade metálica.

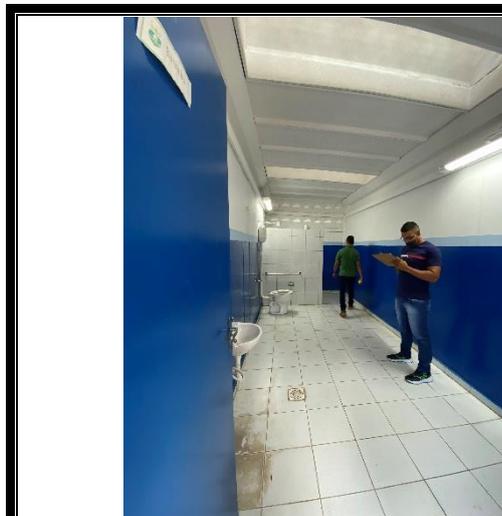
Imagem 01: 2 luminárias duplas, porta de madeira.

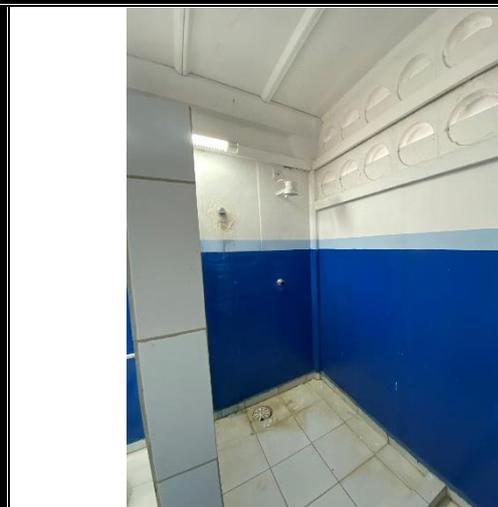
Imagem 02: 1 ralo, 1 chuveiro.

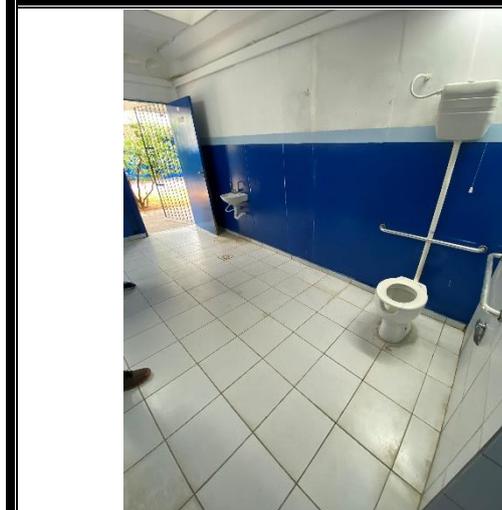
Imagem 03: vaso sanitário (faltando a tampa), 1 pia, 1 ralo, piso cerâmico, paredes OK.

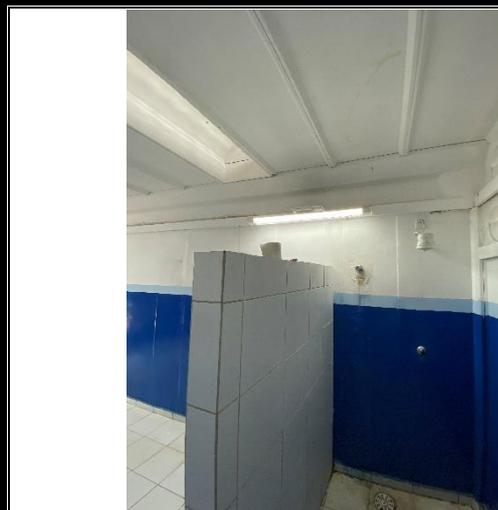
Imagem 04: Divisória revestida em cerâmica 1,85 altura.

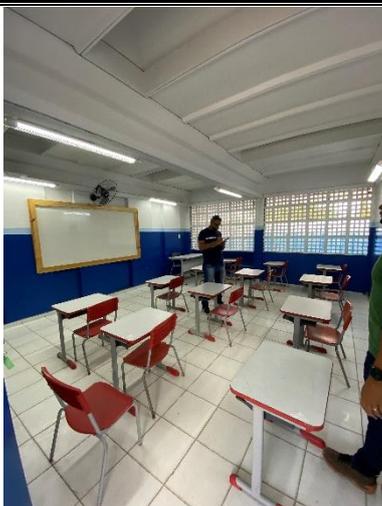
Imagem 01: Paredes OK.

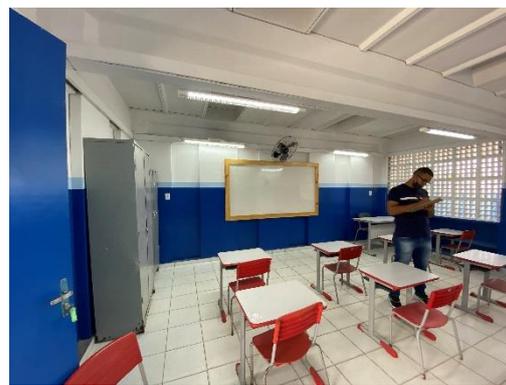
Imagem 02: Piso cerâmico.

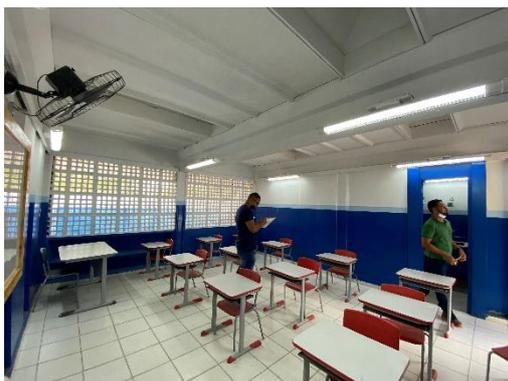
Imagem 03: 6 luminárias duplas, 1 ventilador.

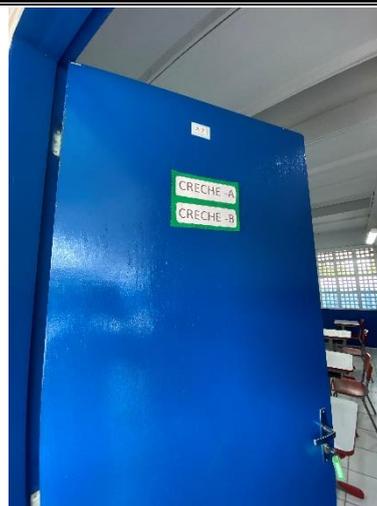
Imagem 04: Porta de madeira.

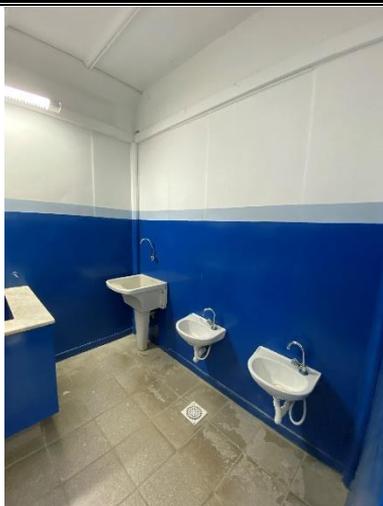
Imagem 01: 2 pias, 1 lavatório com coluna, 1 ralo, piso em cerâmica.

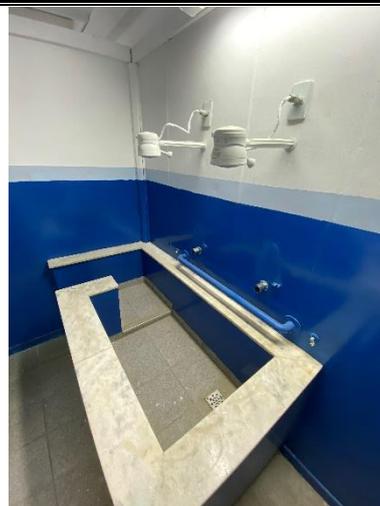
Imagem 02: Banheira de concreto (1,92 x 0,92 x 0,85), 2 chuveiros elétricos.

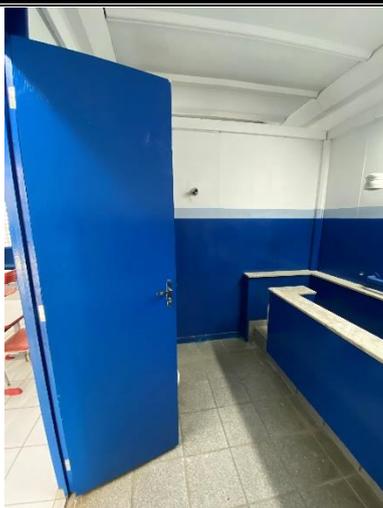
Imagem 03: Porta de madeira.

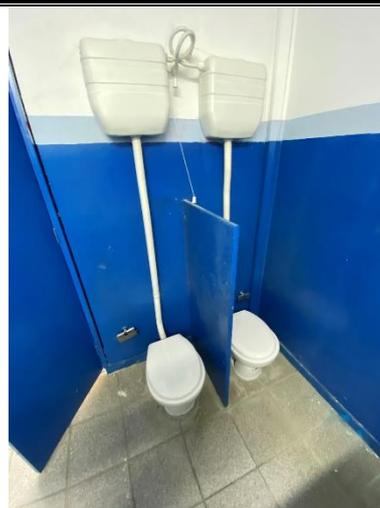
Imagem 04: 2 vasos sanitários.

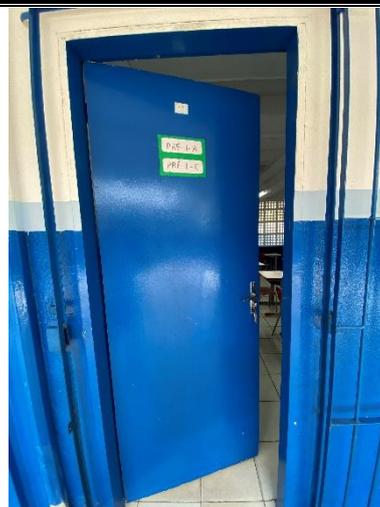
Imagem 02: Porta de madeira, grade metálica.

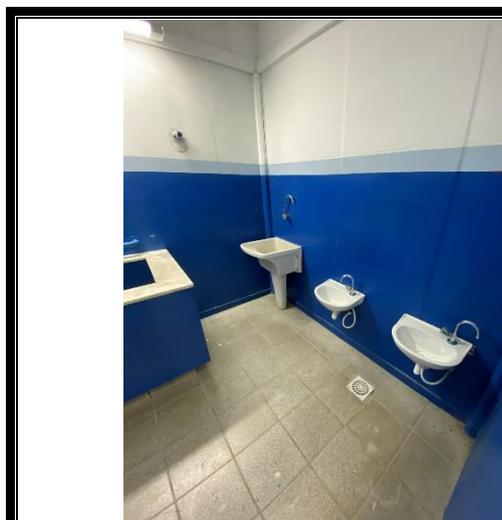
Imagem 01: 2 pias, 1 lavatório com coluna, 1 ralo, piso em cerâmica.

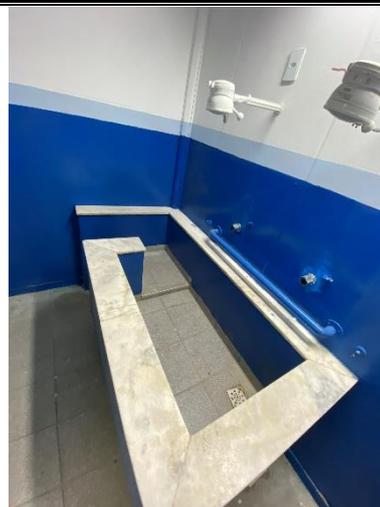
Imagem 02: Banheira de concreto (1,92 x 0,92 x 0,85), 2 chuveiros elétricos.

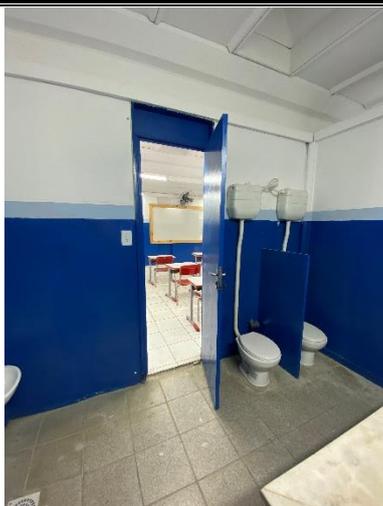
Imagem 03: 2 vasos sanitários, porta de madeira.

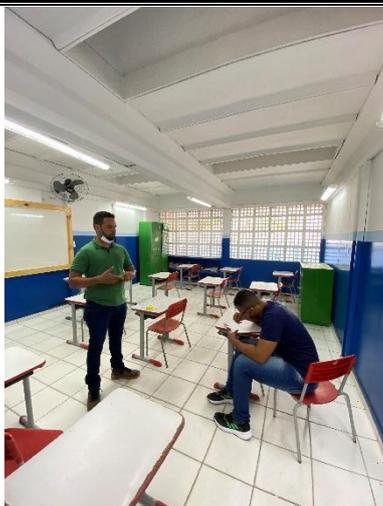
Imagem 01: 6 luminárias duplas, 1 ventilador.

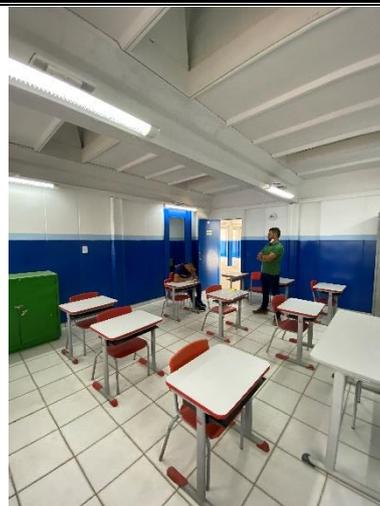
Imagem 02: Paredes OK, piso cerâmico, porta de madeira.

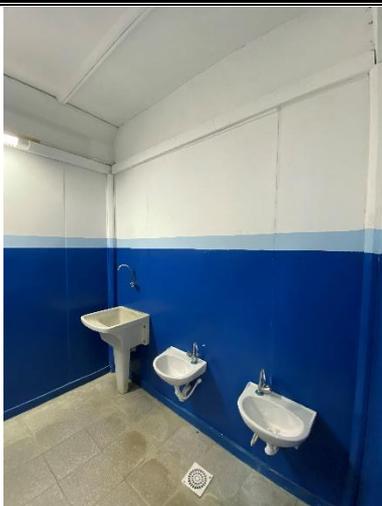
Imagem 01: 2 pias, 1 lavatório com coluna, 1 ralo, piso em cerâmica.

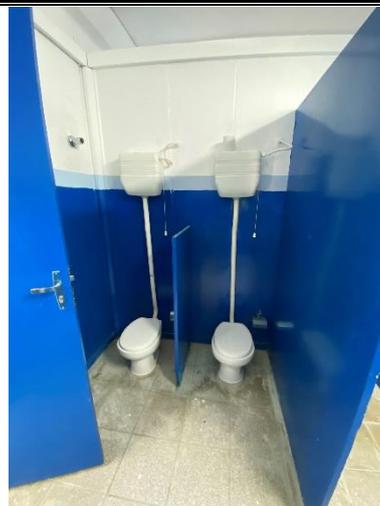
Imagem 02: 2 vasos sanitários, porta de madeira.

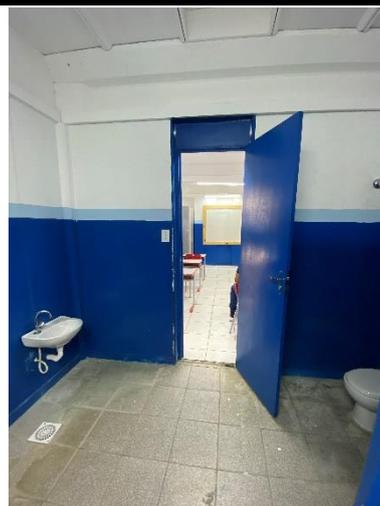
Imagem 04: Porta de madeira.

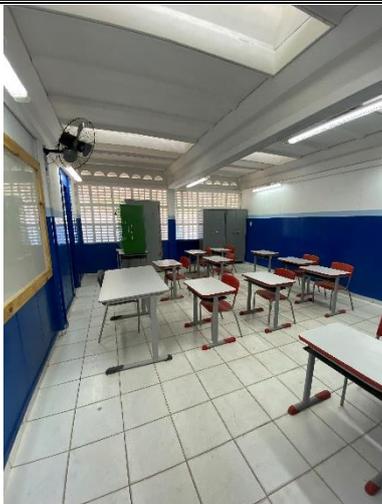
Imagem 01: 6 luminárias duplas, 1 ventilador.

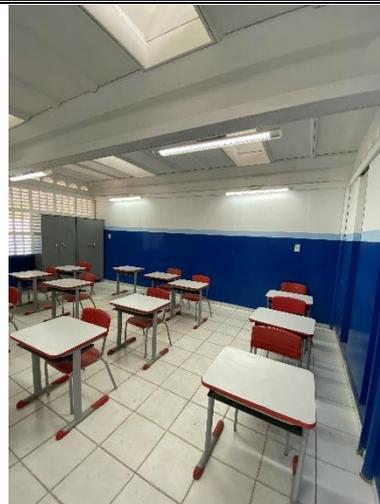
Imagem 02: Paredes OK, piso cerâmico.

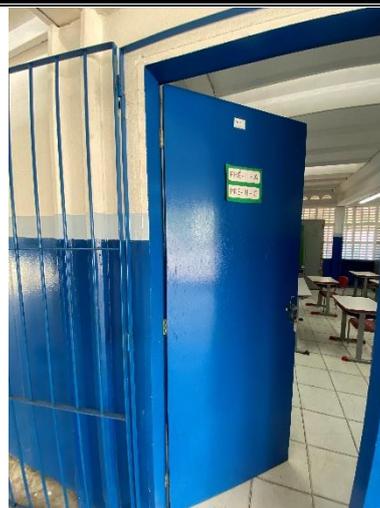
Imagem 04: Porta de madeira, grade metálica.

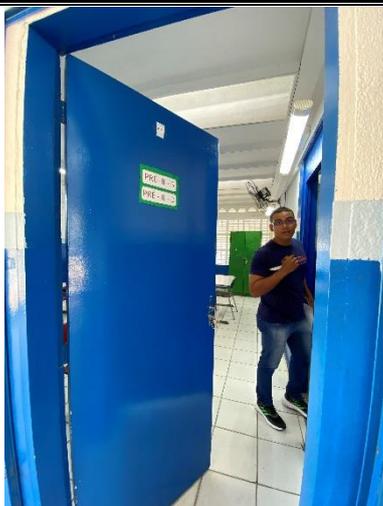
Imagem 01: Porta de madeira, grade metálica.

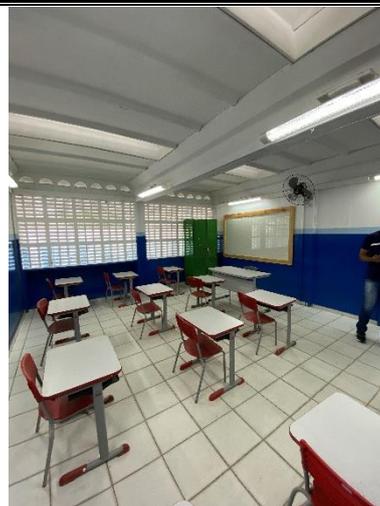
Imagem 02: Paredes OK, piso cerâmico.

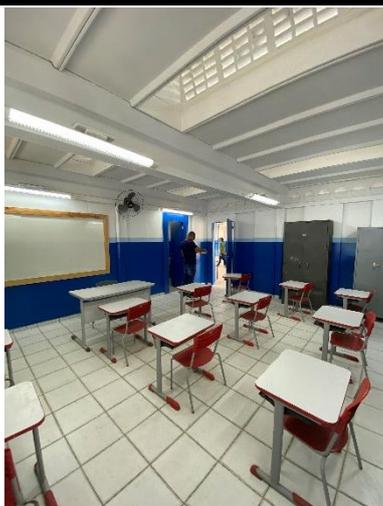
Imagem 03: 6 luminárias duplas, 1 ventilador.

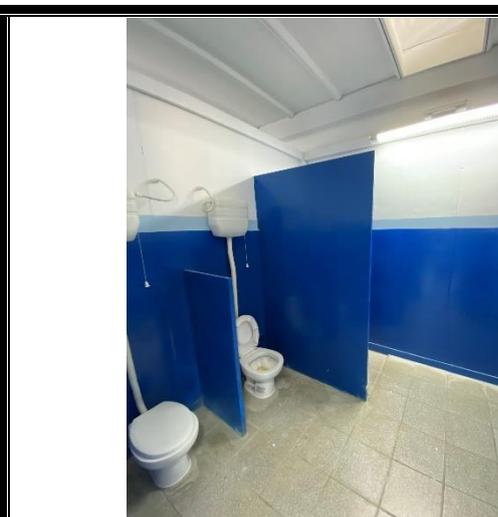
Imagem 02: 2 vasos sanitários.

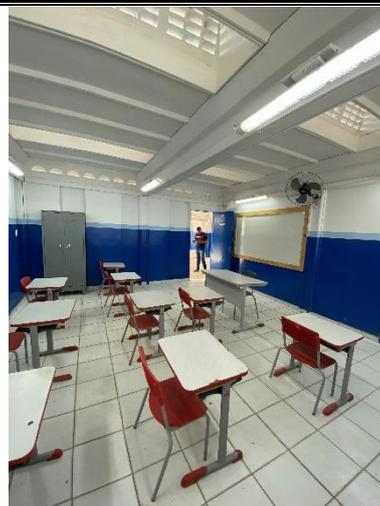
Imagem 02: 6 luminárias duplas, 1 ventilador.

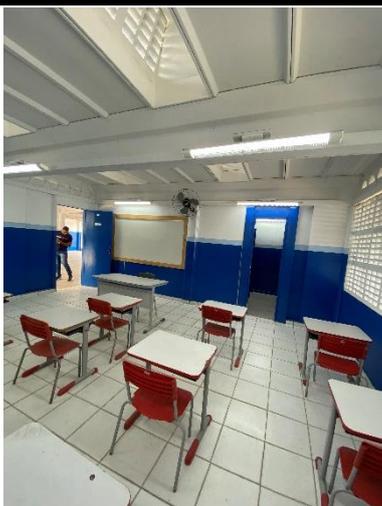
Imagem 03: Paredes OK, piso cerâmico.

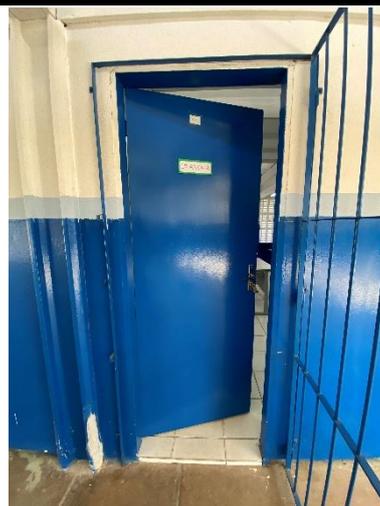
Imagem 04: Porta de madeira, grade metálica.

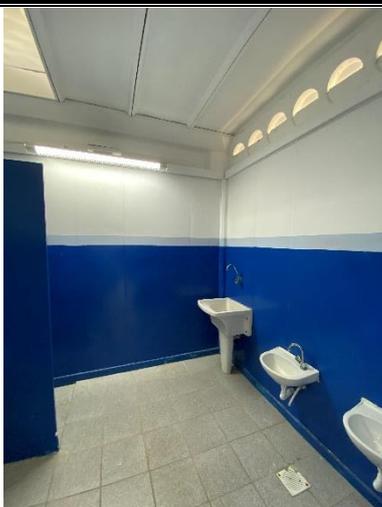
Imagem 01: 2 pias, 1 lavatório com coluna, 1 ralo, piso em cerâmica.

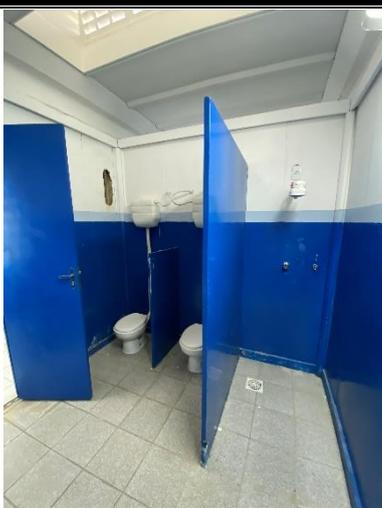
Imagem 03: 2 vasos sanitários, porta de madeira, 1 chuveiro elétrico.

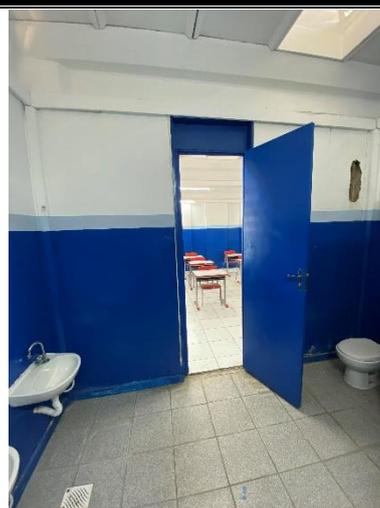
Imagem 04: Parede danificada.

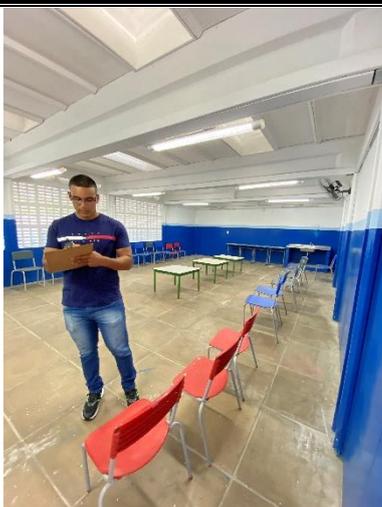
Imagem 01: piso em placas de concreto, paredes OK.

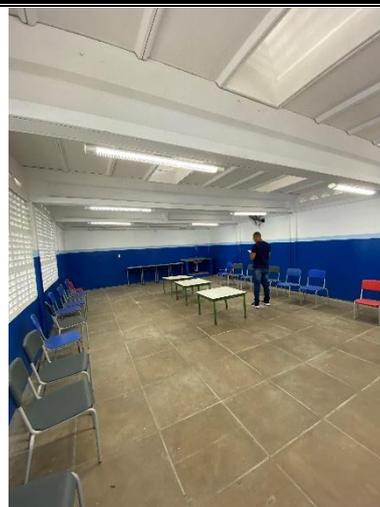
Imagem 02: 10 luminárias duplas, 1 ventilador.

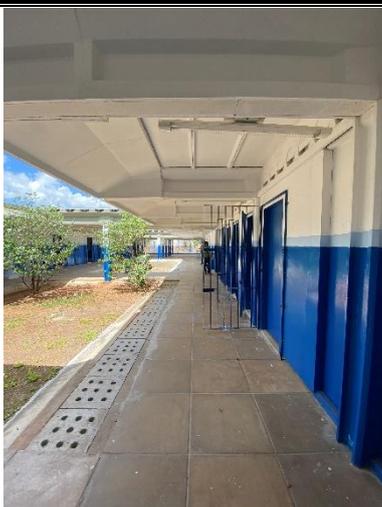
Imagem 01: passeio em placas de concreto, drenagem pluvial.

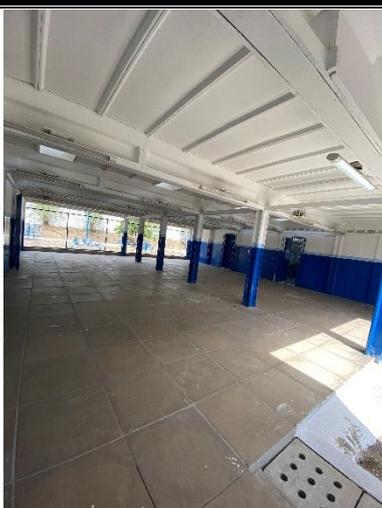
Imagem 03: 39 luminárias duplas, piso em placas de concreto, 9 pilares.

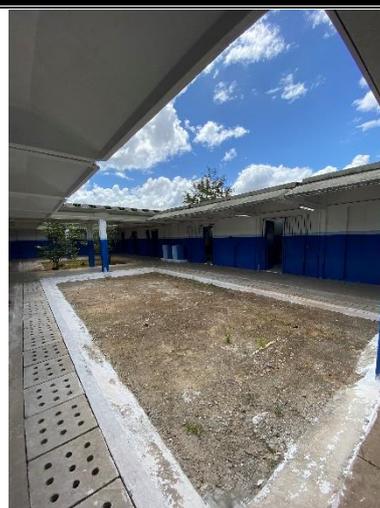
Imagem 04: área verde.

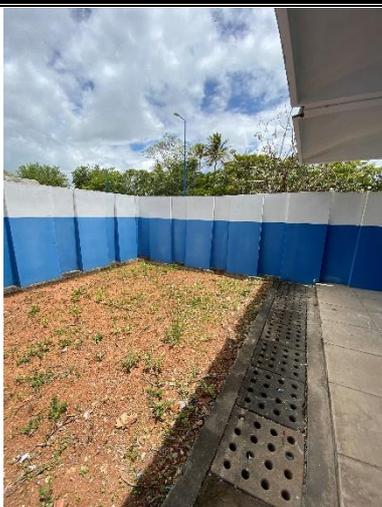
Imagem 01: Drenagem Pluvial (4,70 x 0,50) (manutenção).

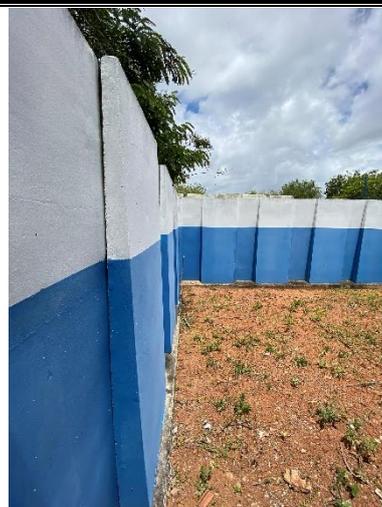
Imagem 02: Muro OK.

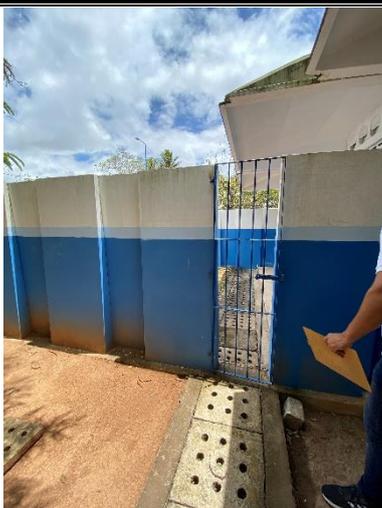
Imagem 03: Portão de ferro.

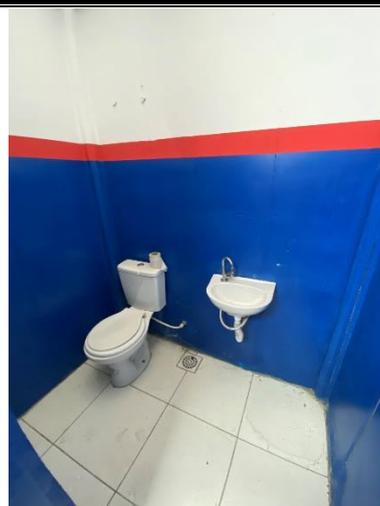
Imagem 04: 1 pia, 1 vaso sanitário com caixa acoplada, 1 ralo, 1 luminária dupla.

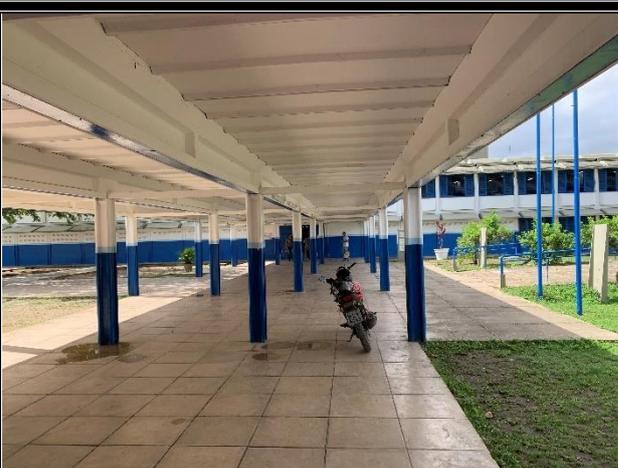
Imagem 04: Entrada (acesso para a parte interna)

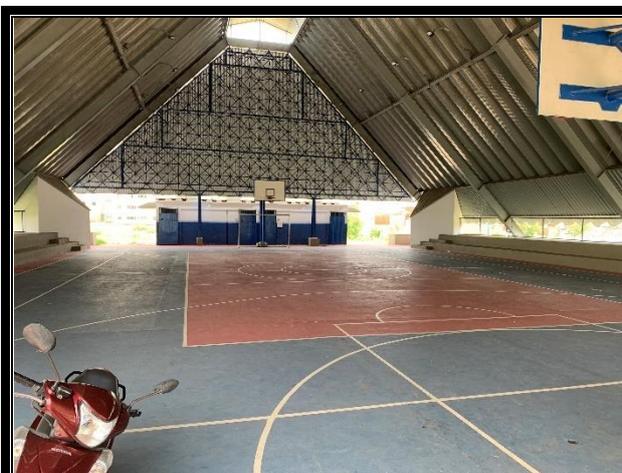
Imagem 01: Área interna da quadra com piso de cimento

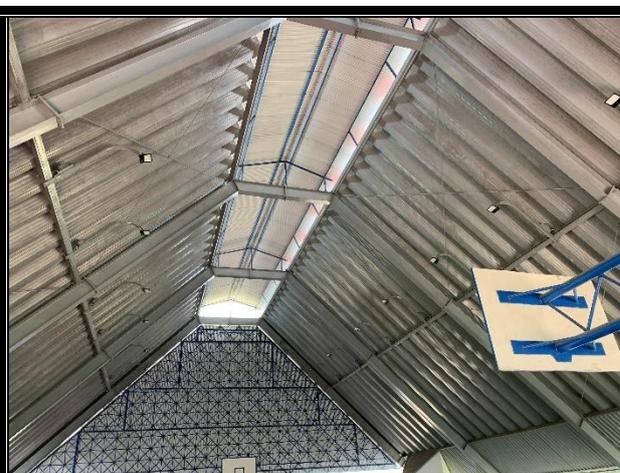
Imagem 02: Teto da quadra de telha metálica

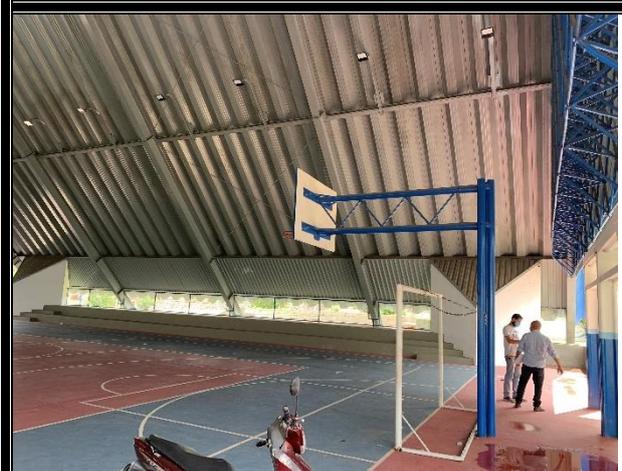
Imagem 03: Parte lateral direita da quadra com luminárias led

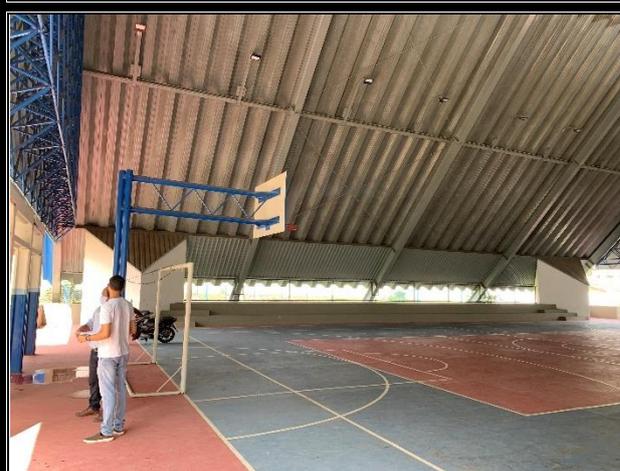
Imagem 04: Parte lateral esquerda da quadra com luminárias led

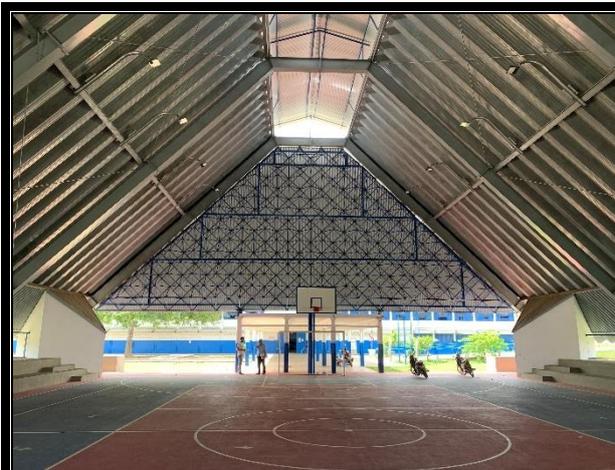
Imagem 05: Área frontal

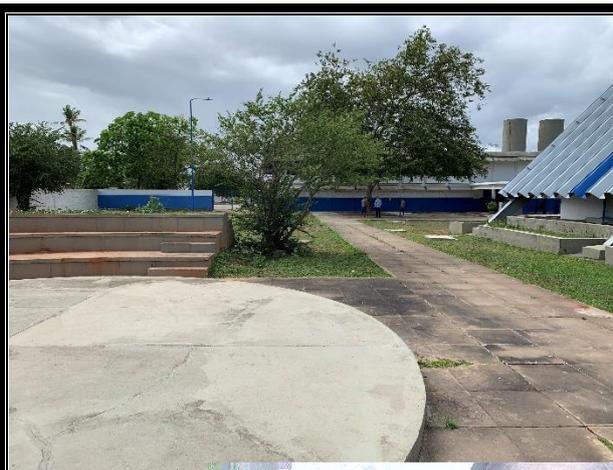
Imagem 01: Passeio com elevação de concreto

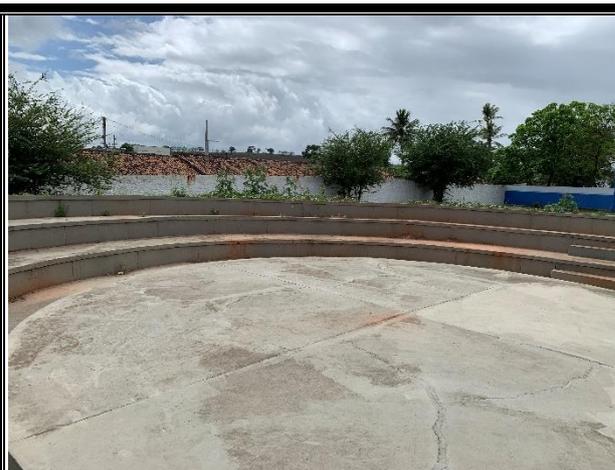
Imagem 02: Arquibancada de concreto e uma circunferência de concreto

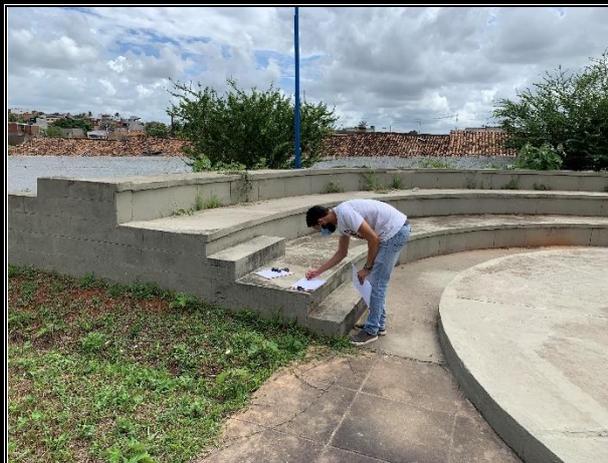
Imagem 03: Arquibancada de concreto

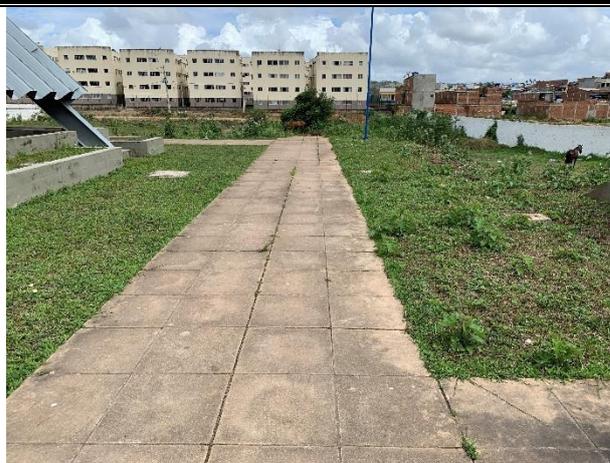
Imagem 04: Passeio

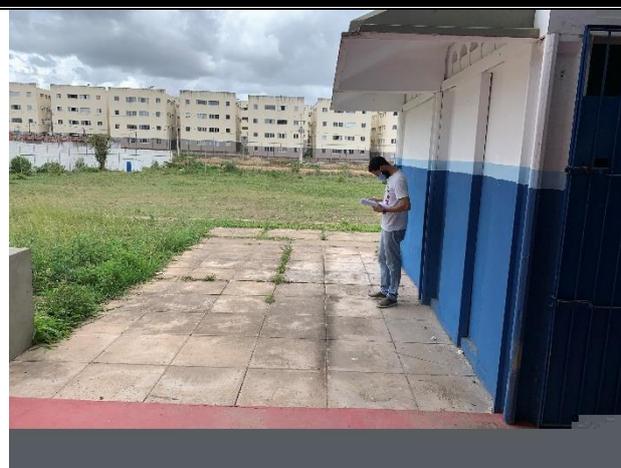
Imagem 01: Passeio do lado esquerdo

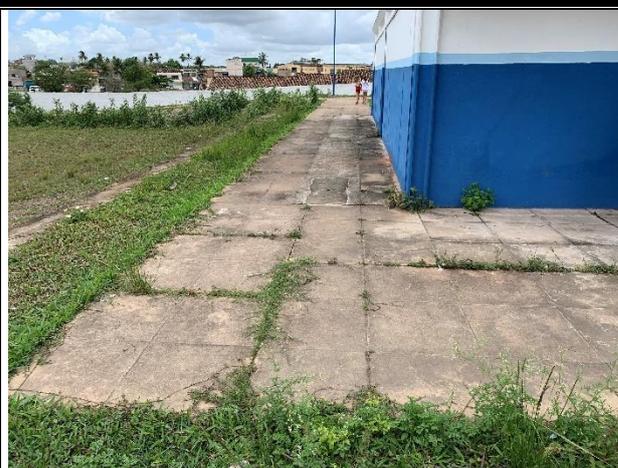
Imagem 02: Passeio atrás do banheiro com 3 caixas de inspeção

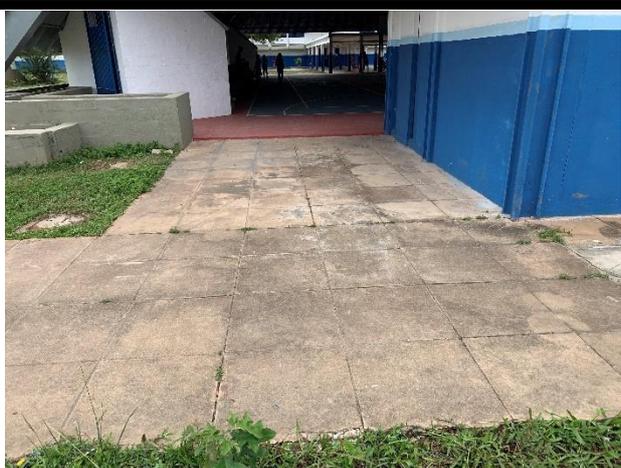
Imagem 03: Passeio do lado esquerdo

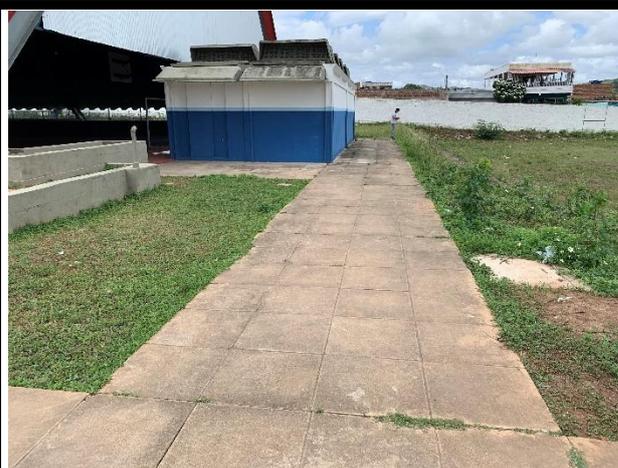
Imagem 04: Passeio

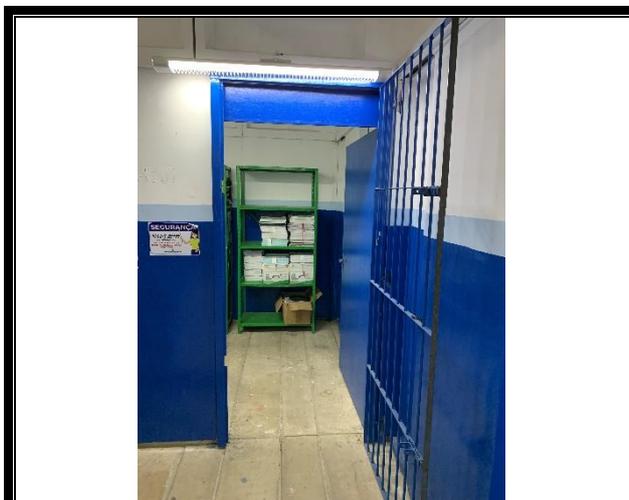
Imagem 01: Entrada com uma grade de ferro e uma porta de madeira

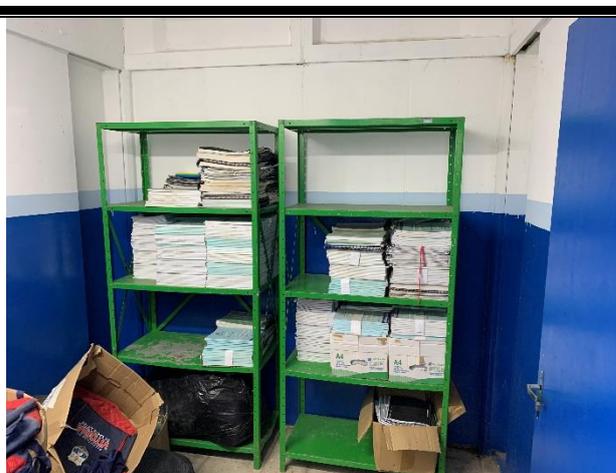
Imagem 02: Paredes do fundo

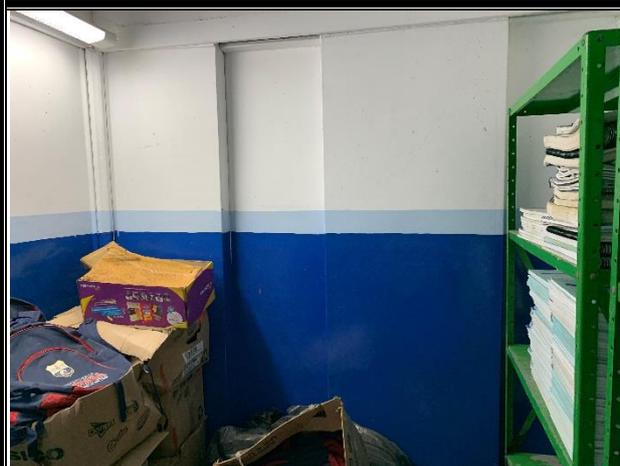
Imagem 03: Parede lateral

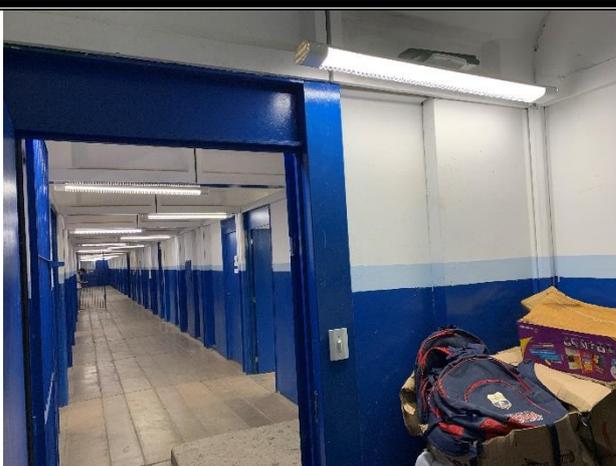
Imagem 04: Parede da entrada

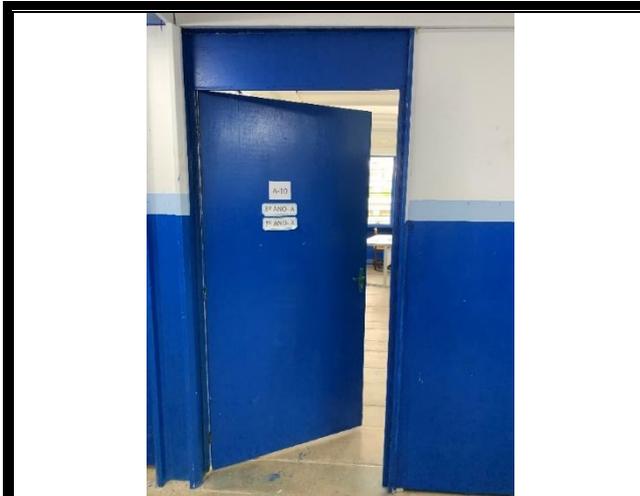
Imagem 01: Entrada com porta de madeira

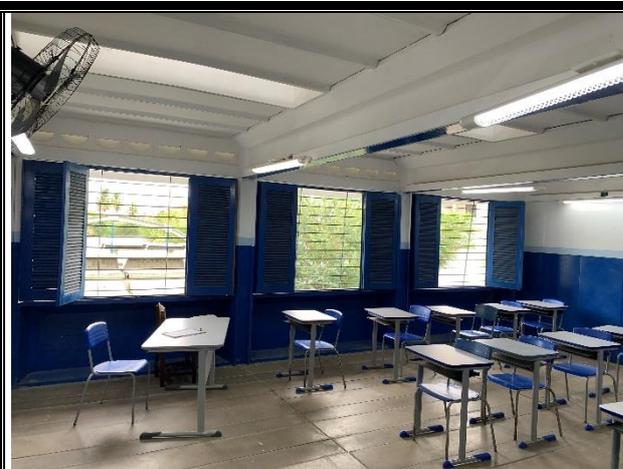
Imagem 02: Parede em frente a entrada com 3 janelas de madeira e 3 grades de ferro

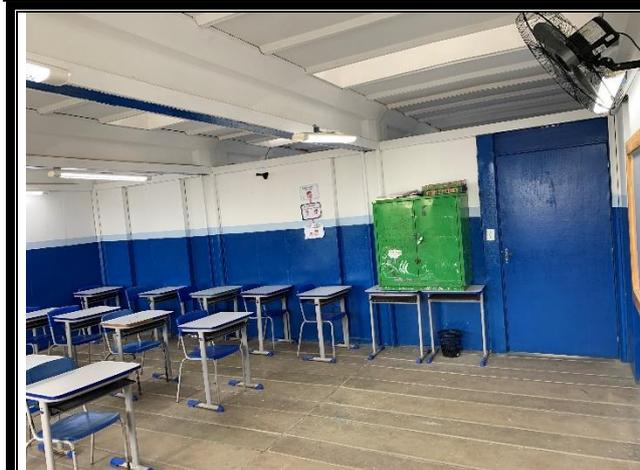
Imagem 03: Parede da entrada

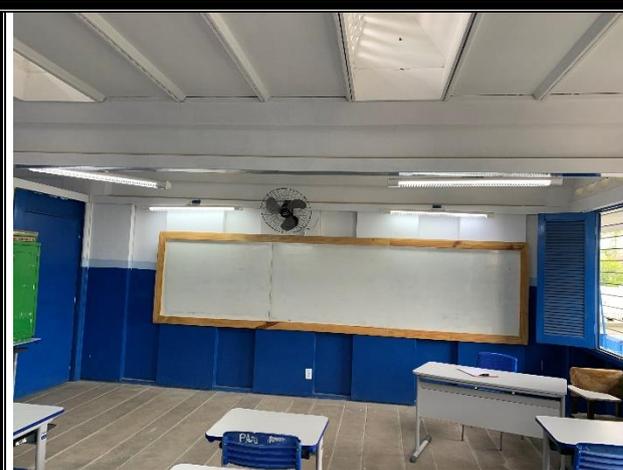
Imagem 04: Parede lateral

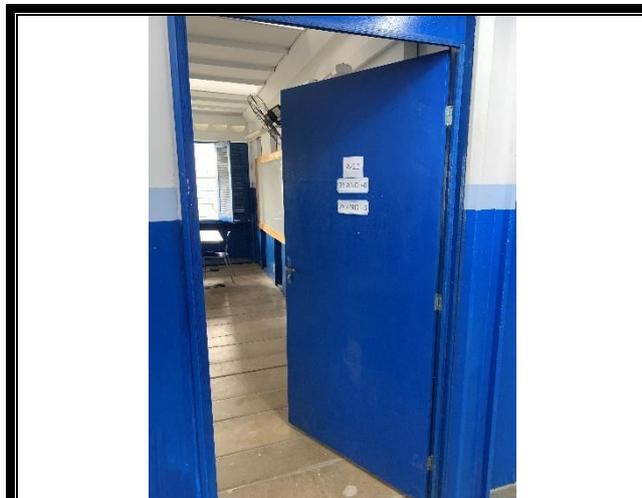
Imagem 01: Entrada com porta de madeira
