**PREFEITURA DA CIDADE DA VITÓRIA DE SANTO ANTÃO**  
Palácio José Joaquim da Silva Filho

RELATÓRIO FOTOGRÁFICO			
Local:	Rua Água Branca	Data:	Dezembro 2021

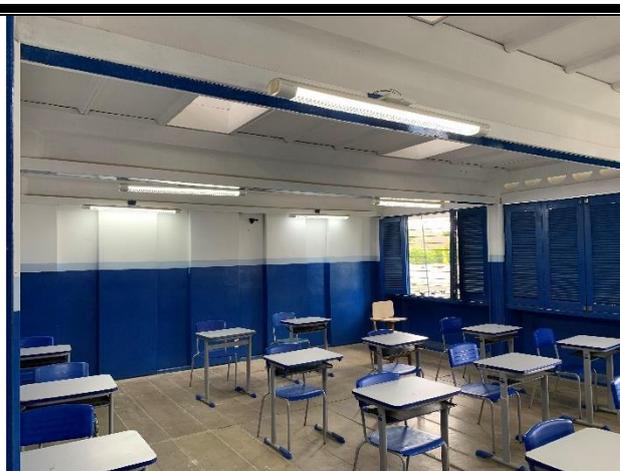
Imagem 02: Parede com 2 janelas de madeira e 2 grades de ferro

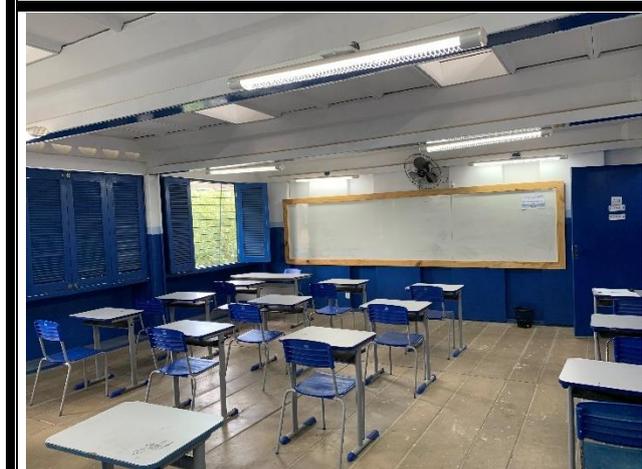
Imagem 03: Parede com 1 janela de madeira e 1 grade de ferro

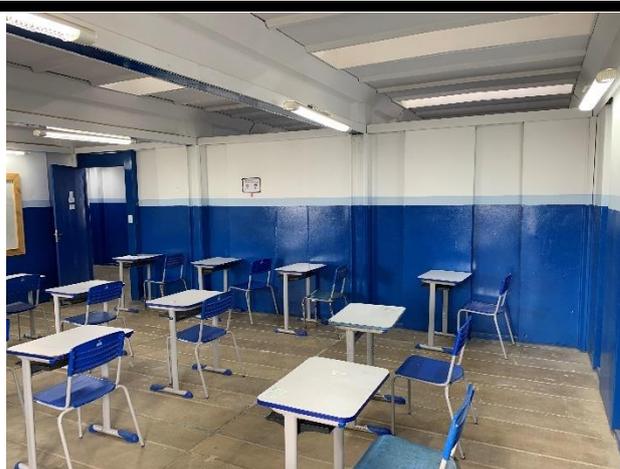
Imagem 04: Parede da entrada

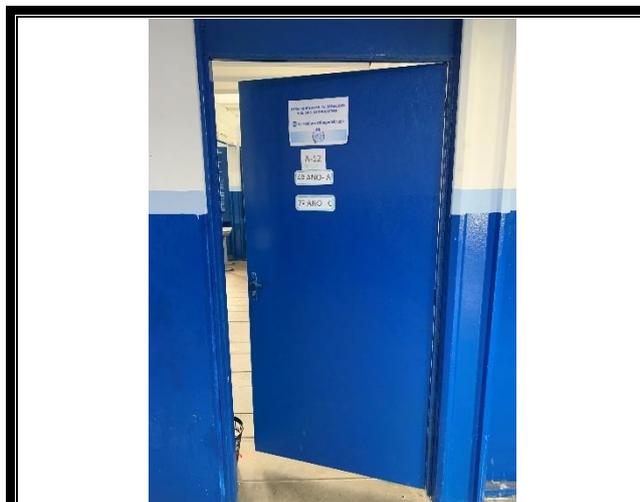
Imagem 01: Entrada com porta de madeira

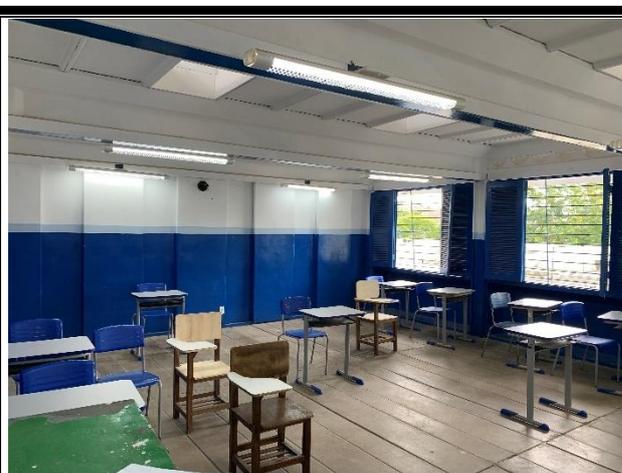
Imagem 02: Parede com 2 janelas de madeira e 2 grades de ferro

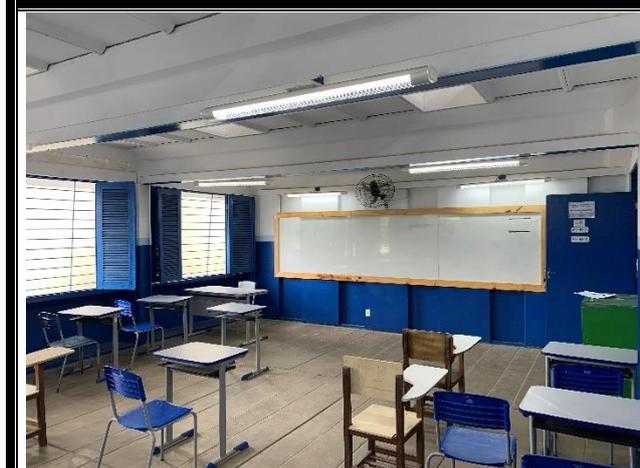
Imagem 03: Parede com 1 janela de madeira e 1 grade de ferro

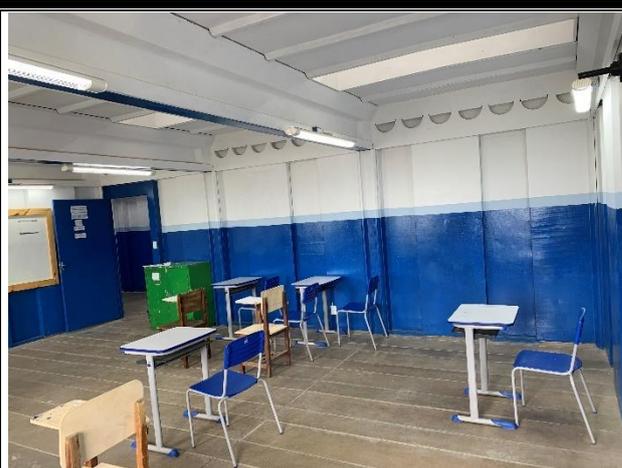
Imagem 04: Parede da entrada

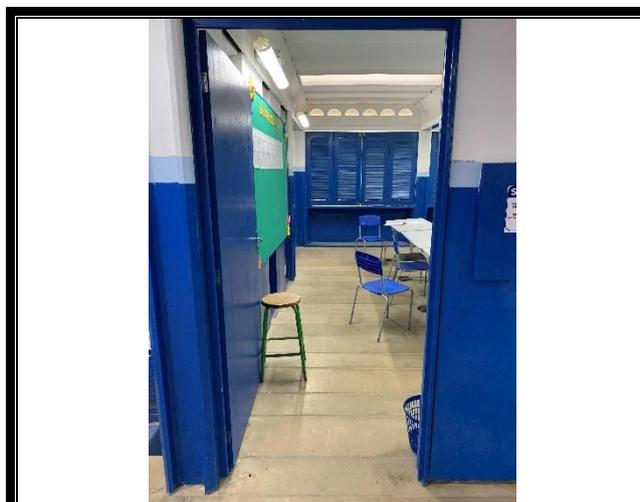
Imagem 01: Entrada com porta de madeira

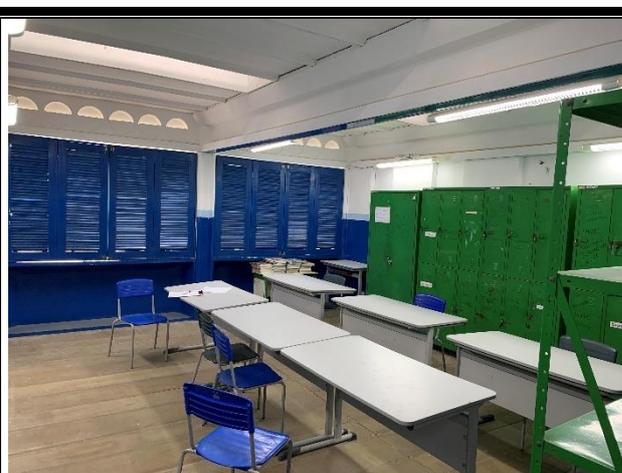
Imagem 02: Parede com 2 janelas de madeira e 2 grades de ferro

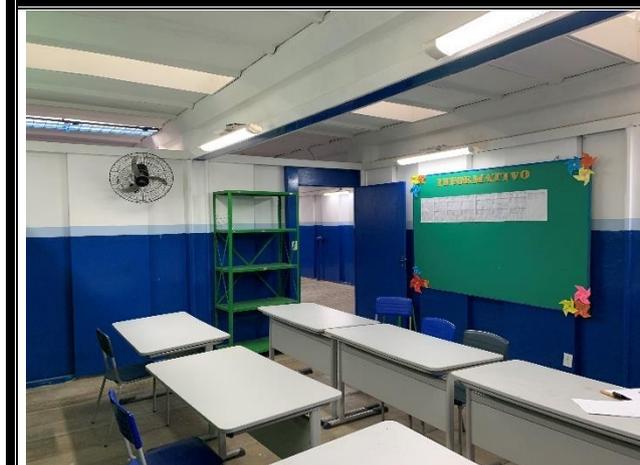
Imagem 03: Parede da entrada

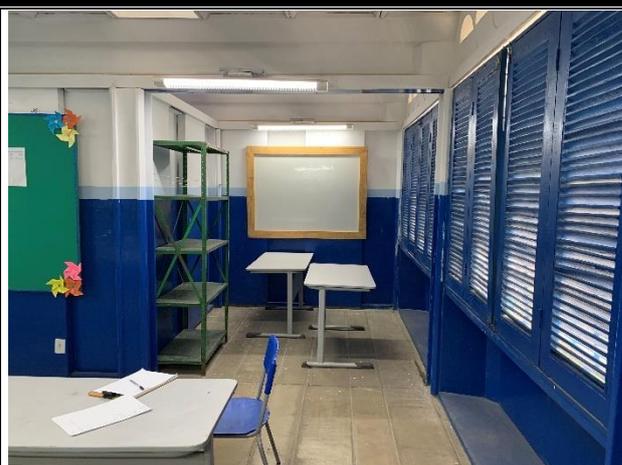
Imagem 04: Parede lateral, 1 janela de madeira e 1 grade de ferro

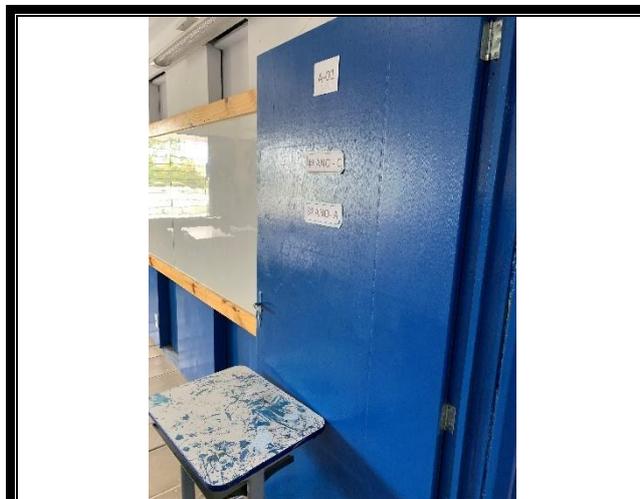
Imagem 01: Entrada com porta de madeira

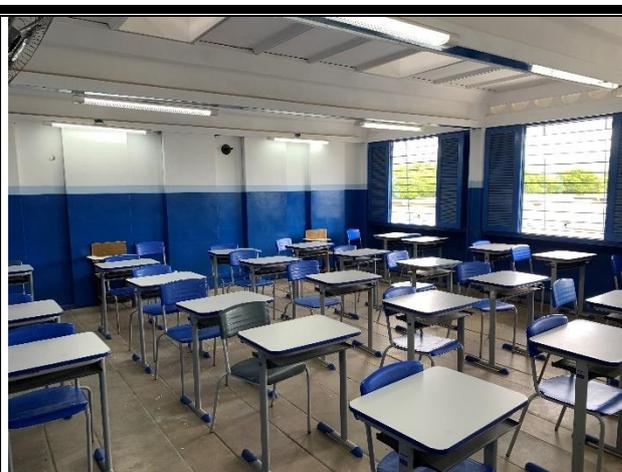
Imagem 02: Parede com 2 janelas de madeira e 2 grades de ferro

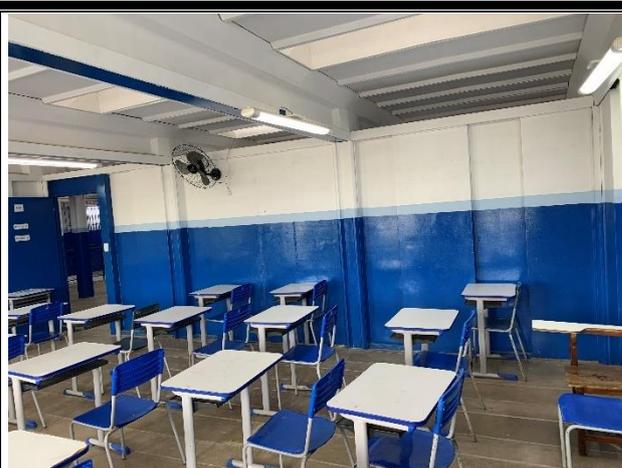
Imagem 04: Parede da entrada

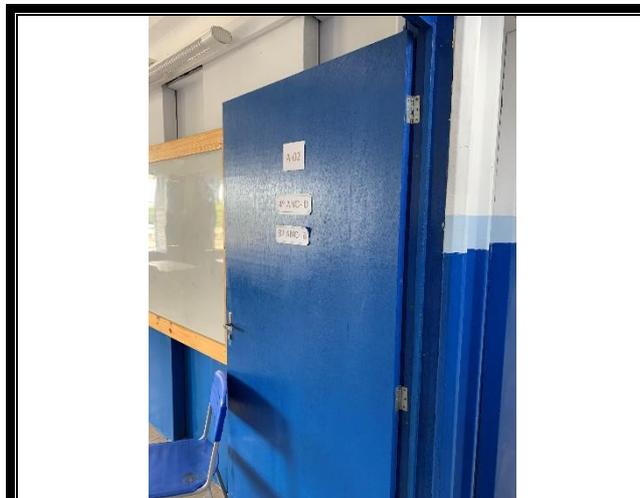
Imagem 01: Entrada com porta de madeira

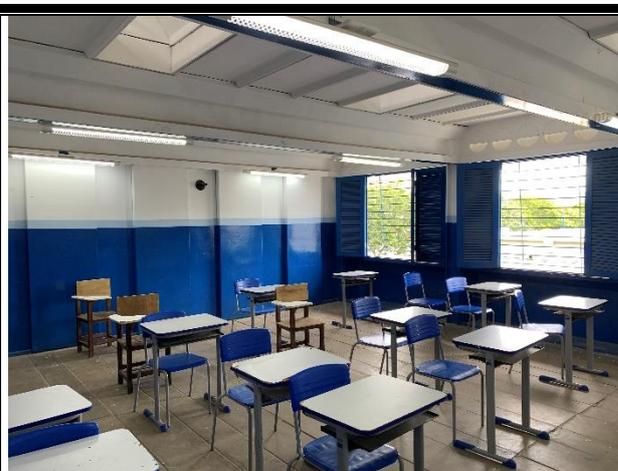
Imagem 02: Parede com 2 janelas de madeira e 2 grades de ferro

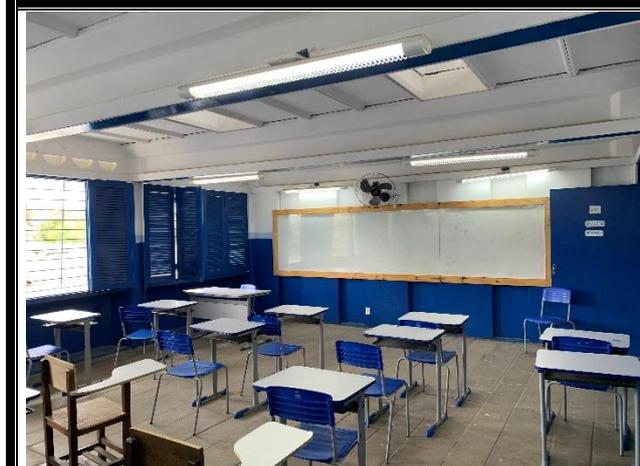
Imagem 03: Parede com 1 janela de madeira e 1 grade de ferro

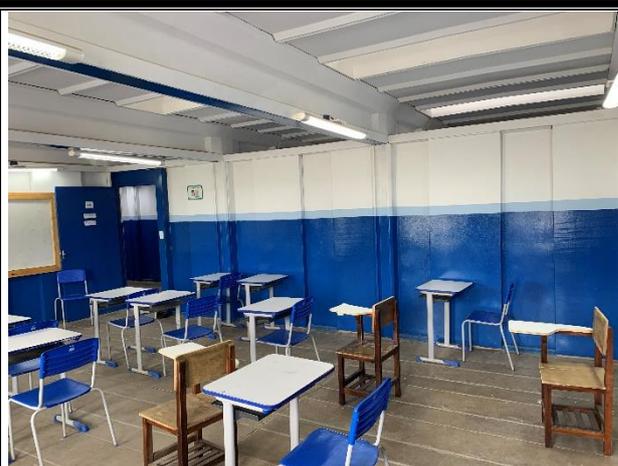
Imagem 04: Parede da entrada

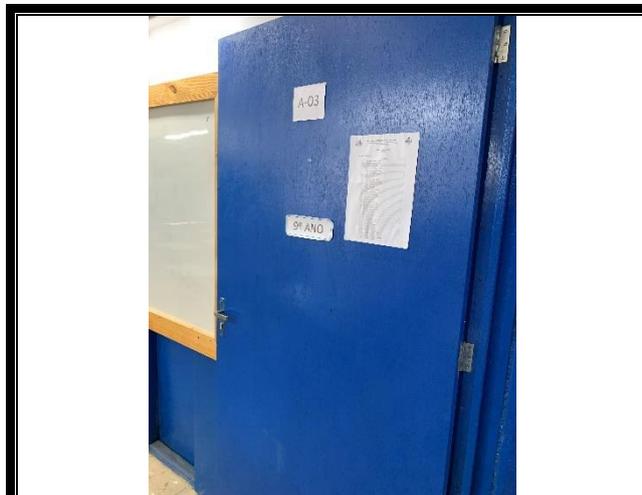
Imagem 01: Entrada com porta de madeira

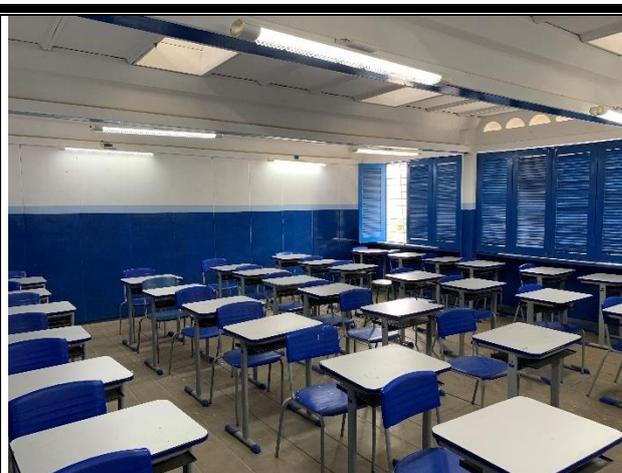
Imagem 02: Parede com 2 janelas de madeira e 2 grades de ferro

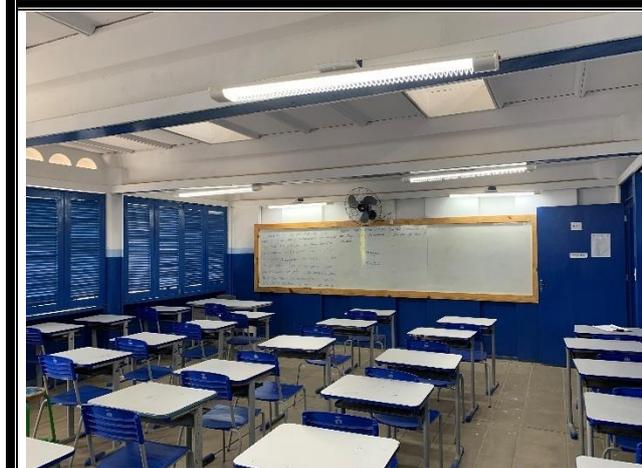
Imagem 03: Parede com 1 janela de madeira e 1 grade de ferro

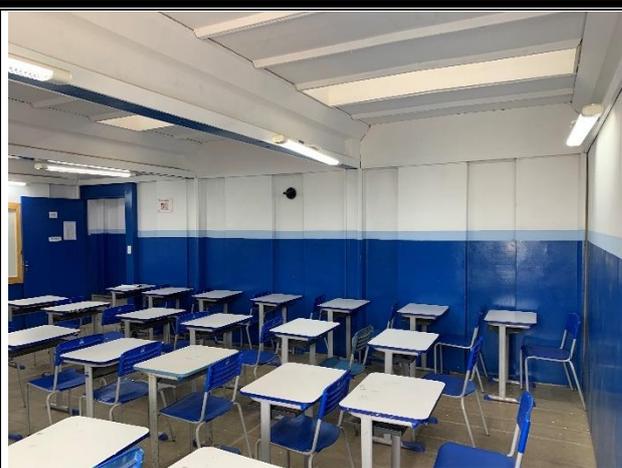
Imagem 04: Parede da entrada

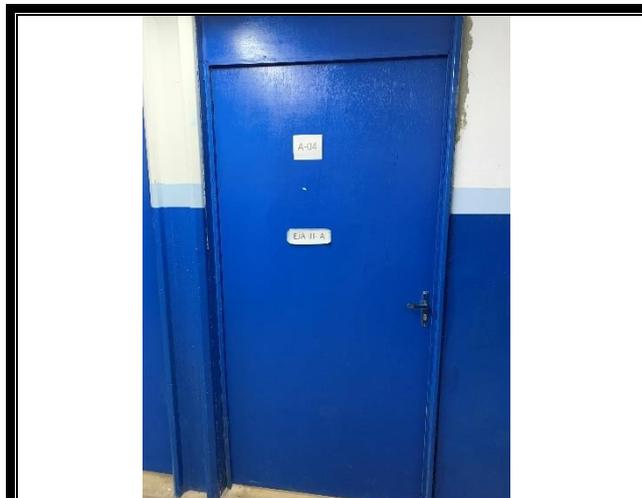
Imagem 01: Entrada com porta de madeira

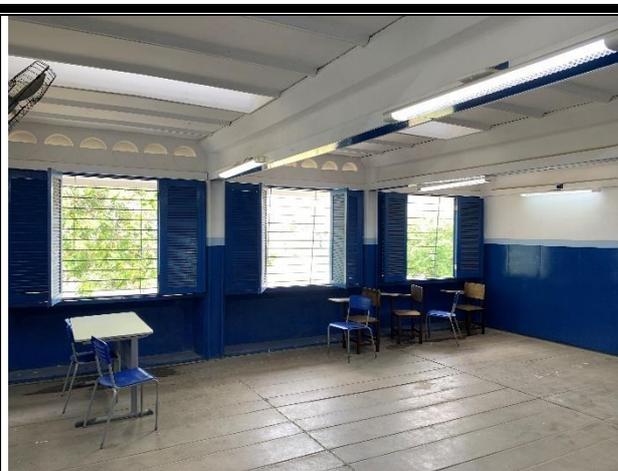
Imagem 02: Parede com 3 janelas de madeira e 3 grades de ferro

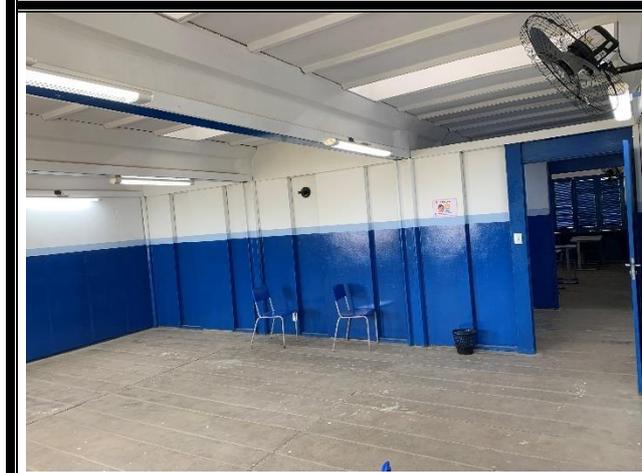
Imagem 03: Parede da entrada

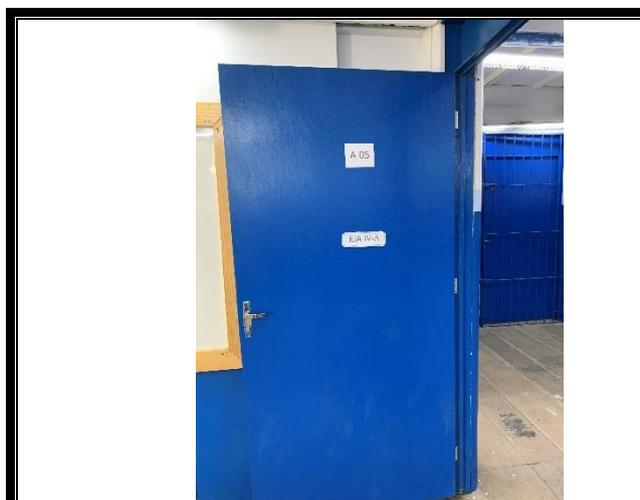
Imagem 01: Entrada com porta de madeira

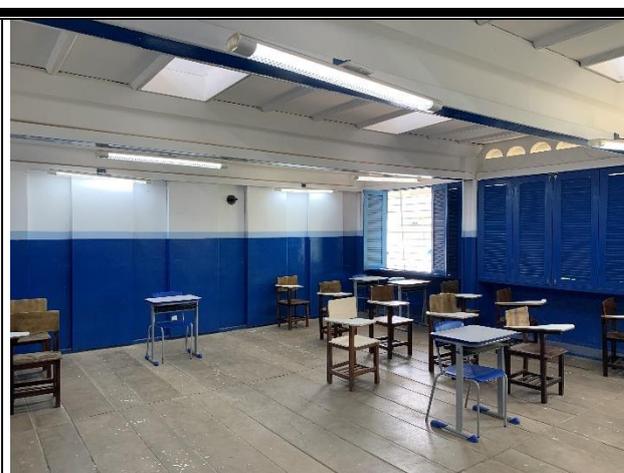
Imagem 02: Parede com 2 janelas de madeira e 2 grades de ferro

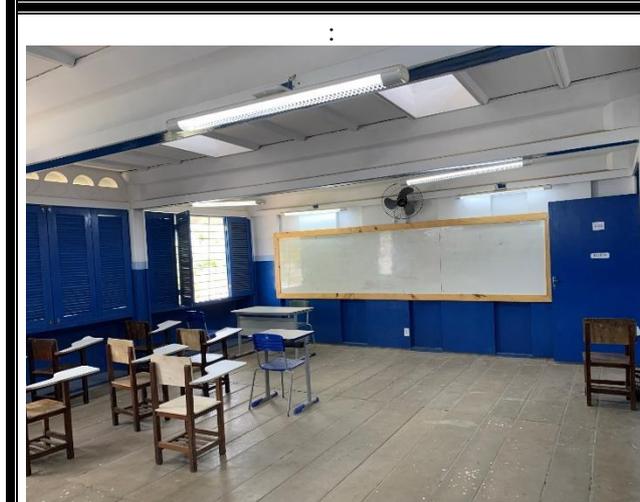
Imagem 03: Parede com 1 janela de madeira e 1 grade de ferro

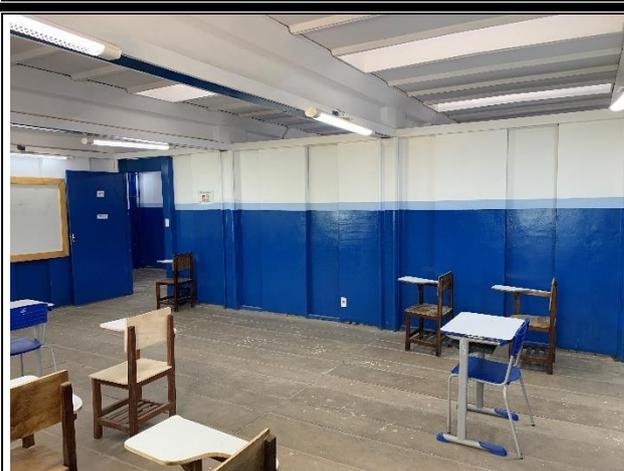
Imagem 04: Parede da entrada

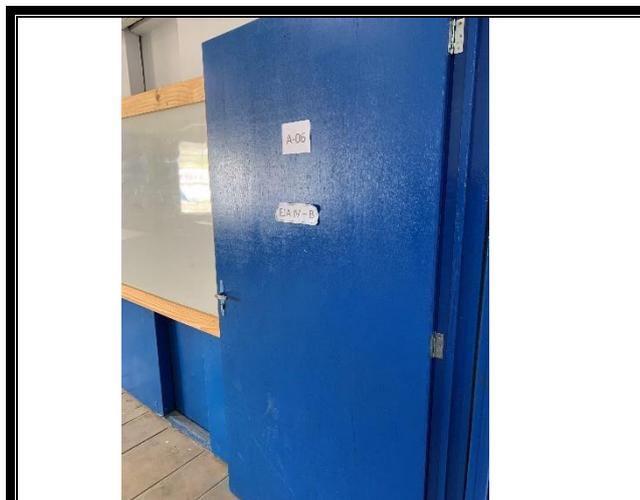
Imagem 01: Entrada com porta de madeira

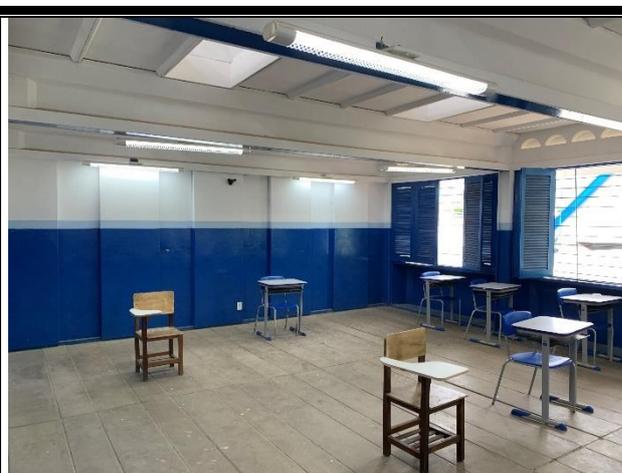
Imagem 02: Parede com 1 janela de madeira e 1 grade de ferro

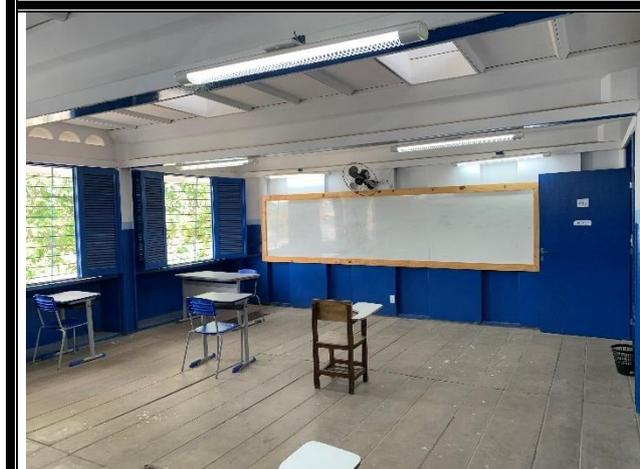
Imagem 03: Parede com 2 janelas de madeira e 2 grades de ferro

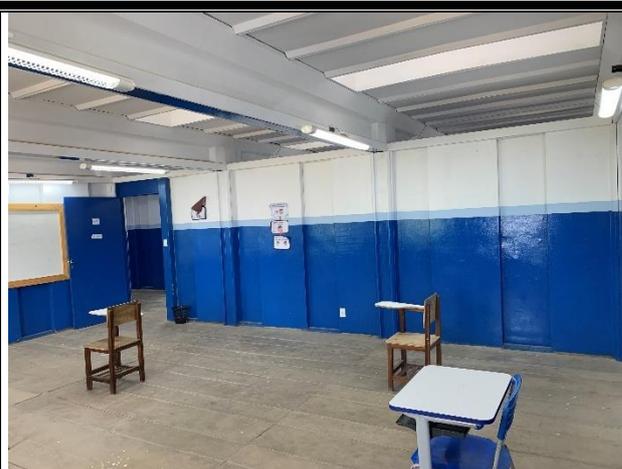
Imagem 04: Parede da entrada

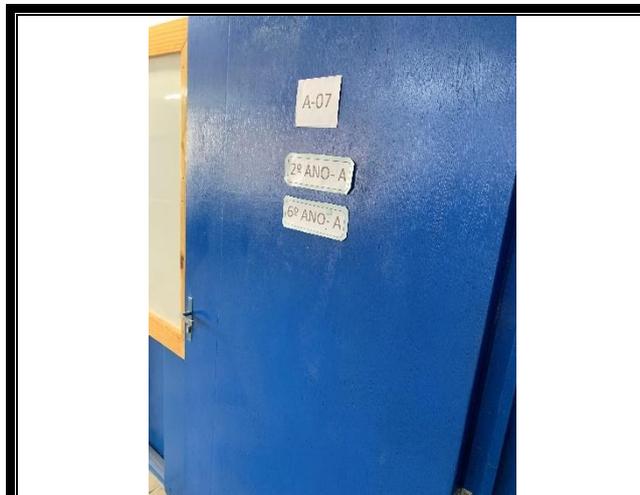
Imagem 01: Entrada com porta de madeira

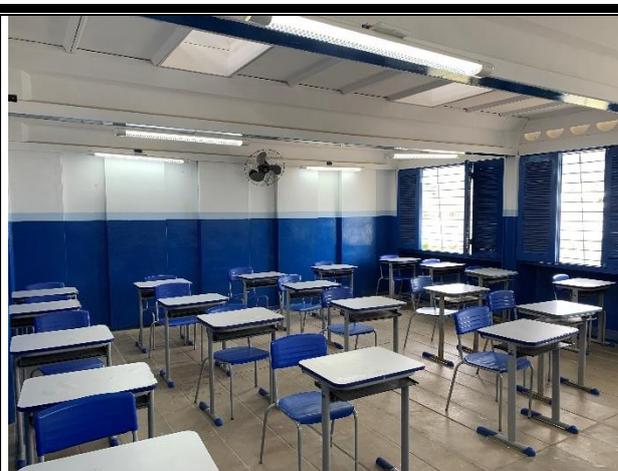
Imagem 02: Parede com 2 janelas de madeira e 2 grades de ferro

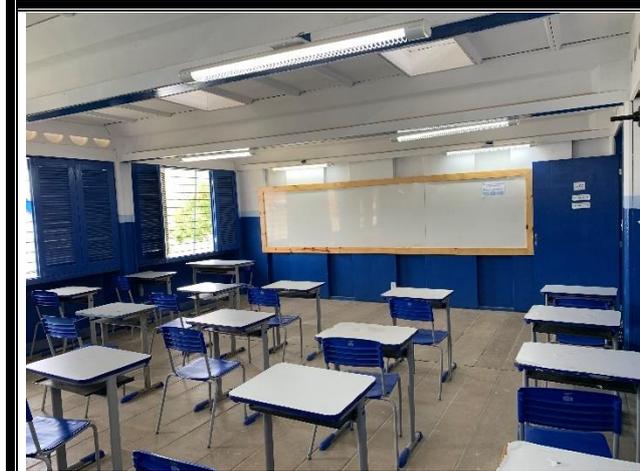
Imagem 03: Parede com 1 janela de madeira e 1 grade de ferro

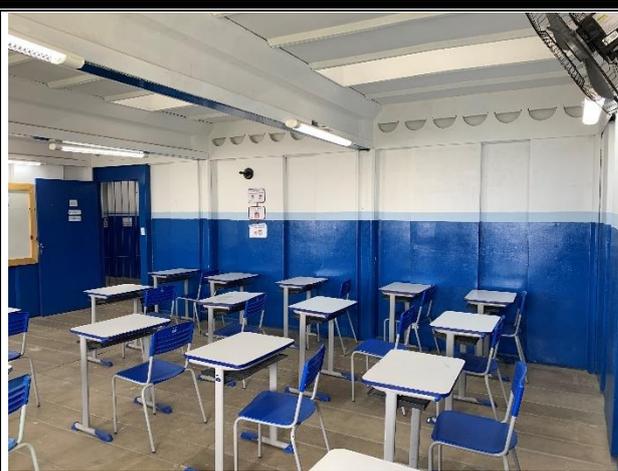
Imagem 04: Parede da entrada

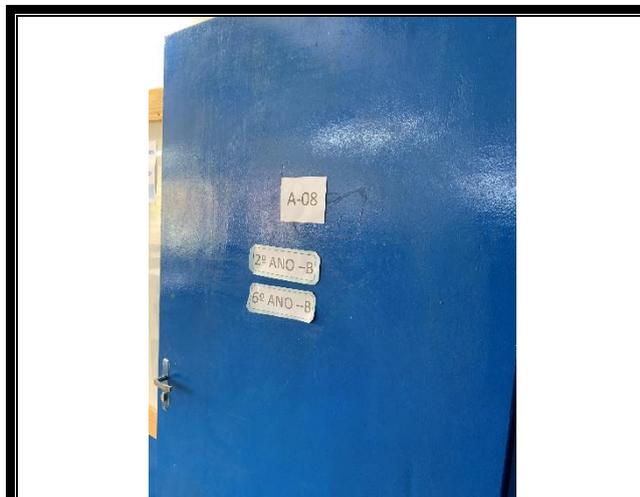
Imagem 01: Entrada com porta de madeira

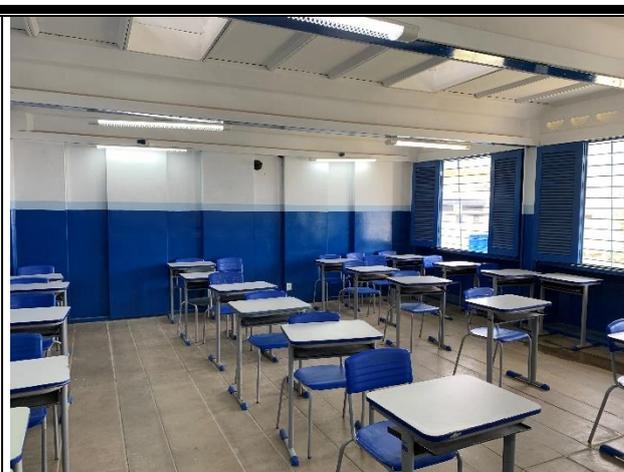
Imagem 02: Parede com 1 janela de madeira e 1 grade de ferro

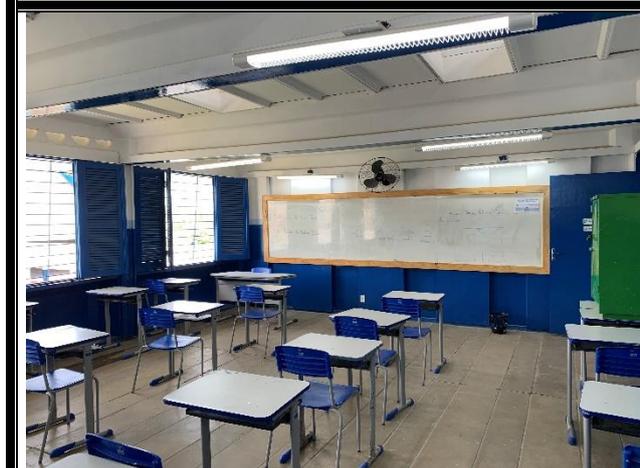
Imagem 03: Parede com 2 janelas de madeira e 2 grades de ferro

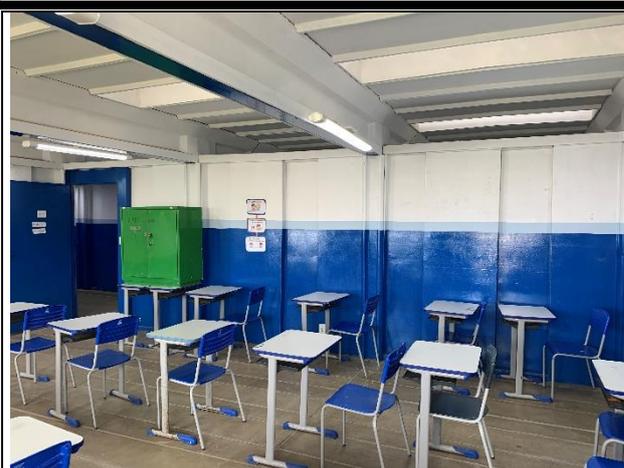
Imagem 04: Parede da entrada

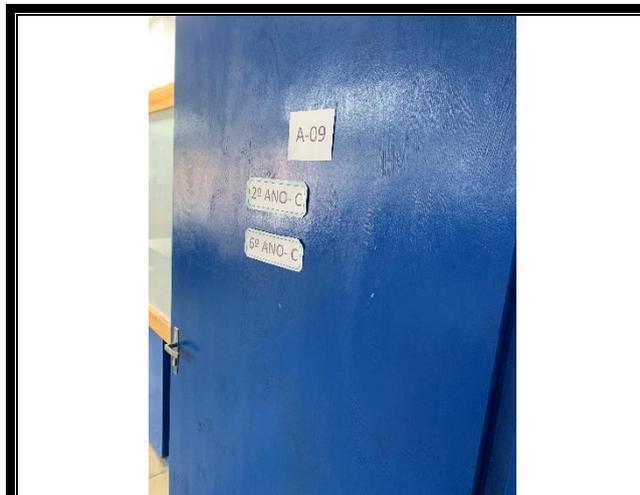
Imagem 01: Entrada com porta de madeira

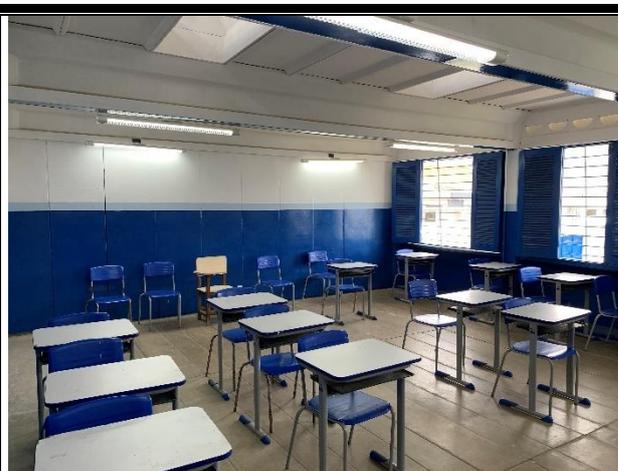
Imagem 02: Parede com 1 janela de madeira e 1 grade de ferro

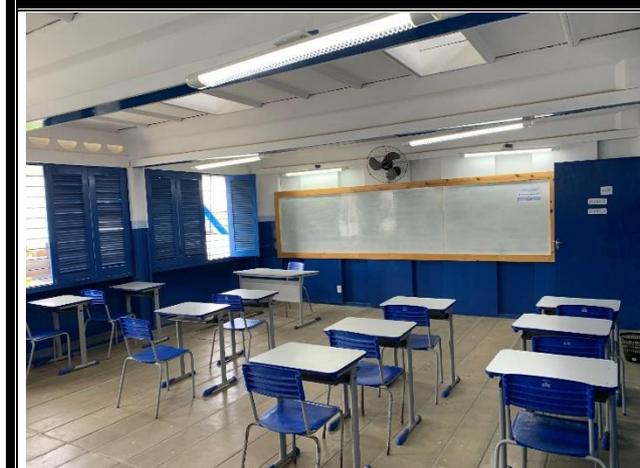
Imagem 03: Parede com 2 janelas de madeira e 2 grades de ferro

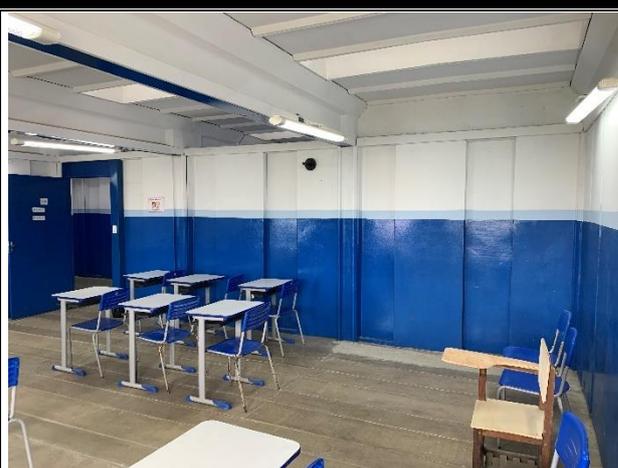
Imagem 04: Parede da entrada

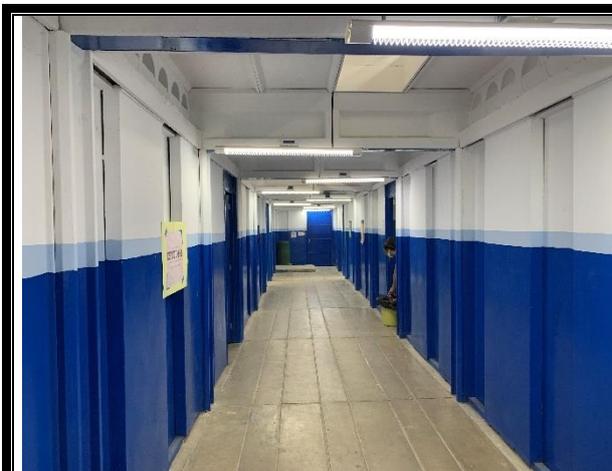
Imagem 01: Corredor com luminárias no teto e piso de bloco de concreto

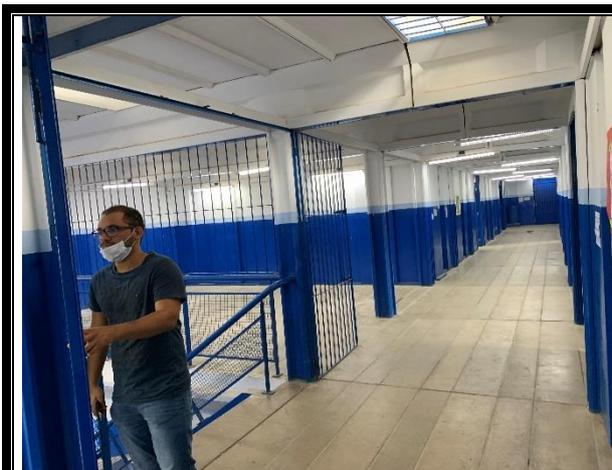
Imagem 01: Corredor com grade de ferro

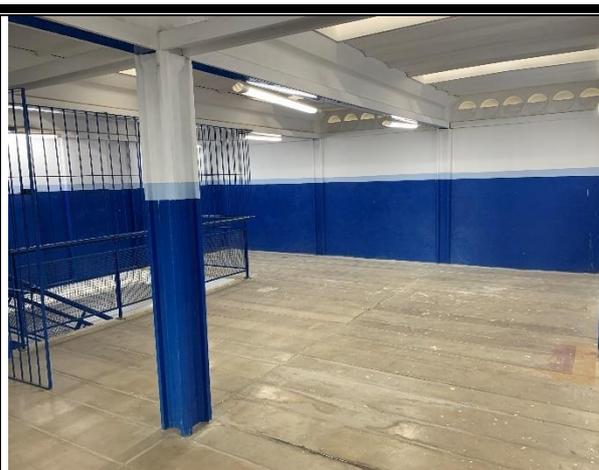
Imagem 02: Área do corredor com grade de proteção de ferro

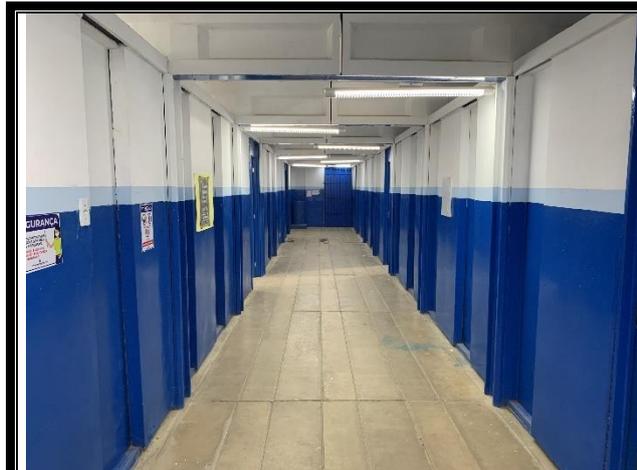
Imagem 01: Corredor com luminárias no teto e piso de bloco de concreto

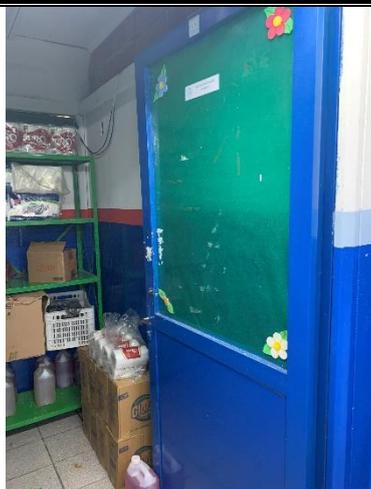
Imagem 01: Entrada com 1 porta de madeira e vidro

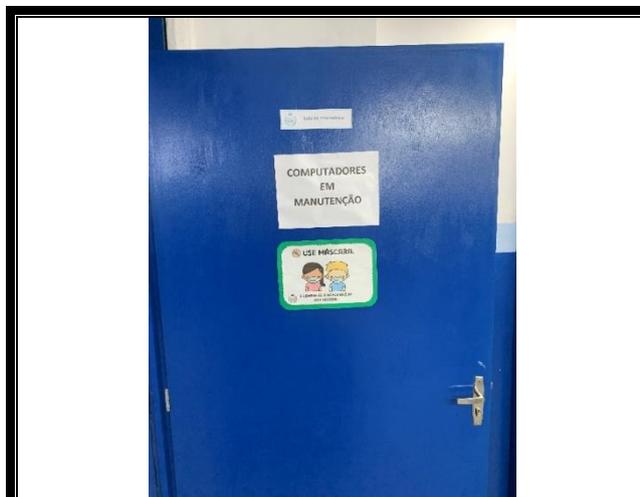
Imagem 01: Entrada com porta de madeira

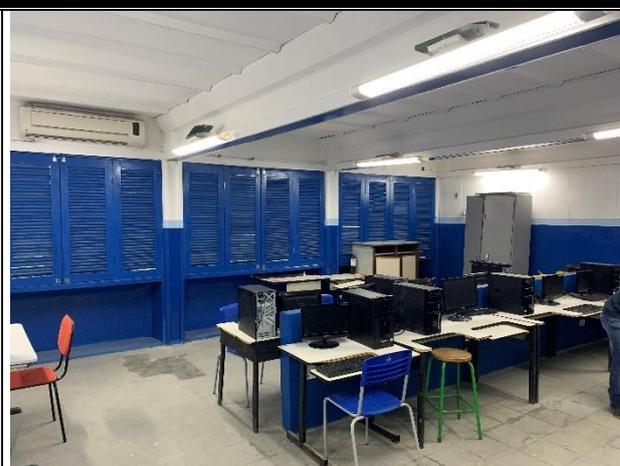
Imagem 02: Parede com 3 janelas de madeira e 3 grades de ferro

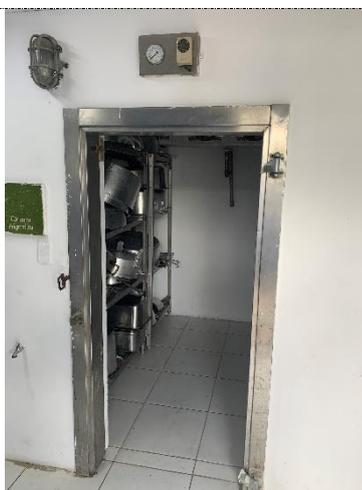
Imagem 10: Câmara frigorífica sem porta

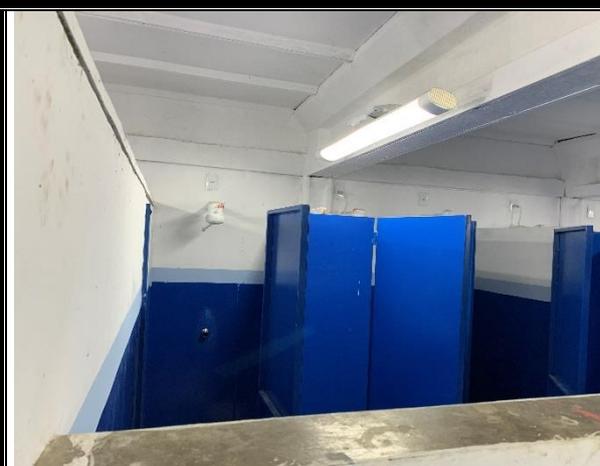
Imagem 06: Área do chuveiro com portas de ferro

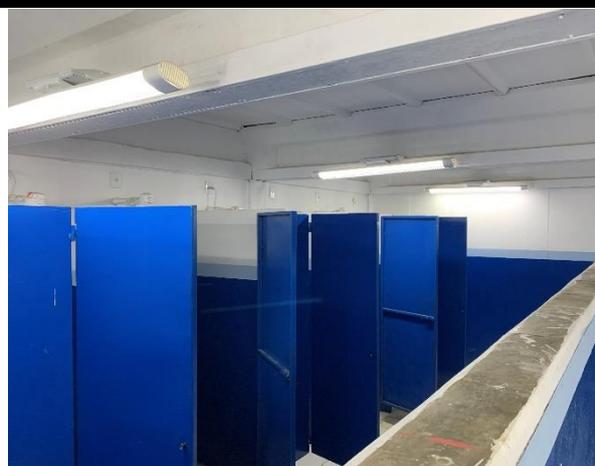
Imagem 07: Corredor com portas de ferro

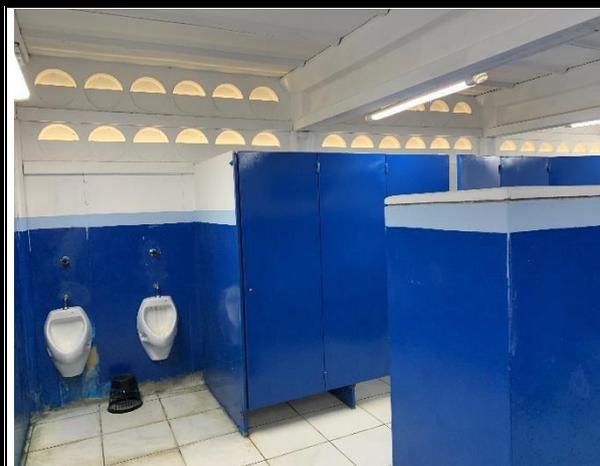
Imagem 08: Acesso a 2 mictórios

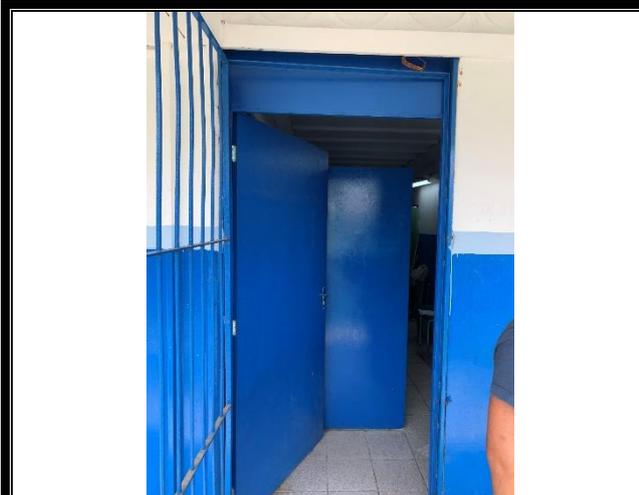
Imagem 01: Entrada com 1 porta de madeira e 1 grade de ferro

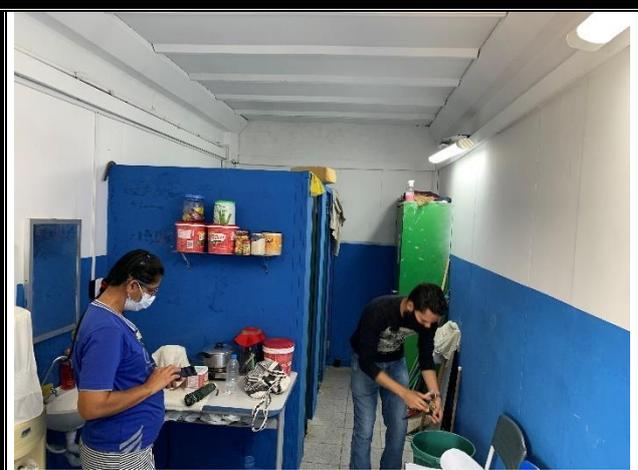
Imagem 02: Divisórias de concreto pré-moldado

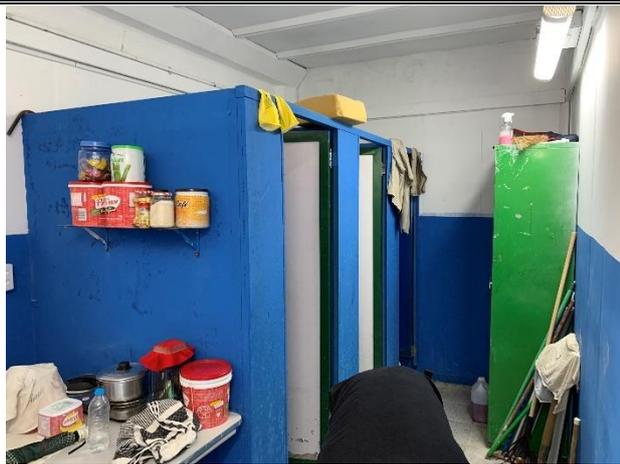
Imagem 03: 2 portas de ferro

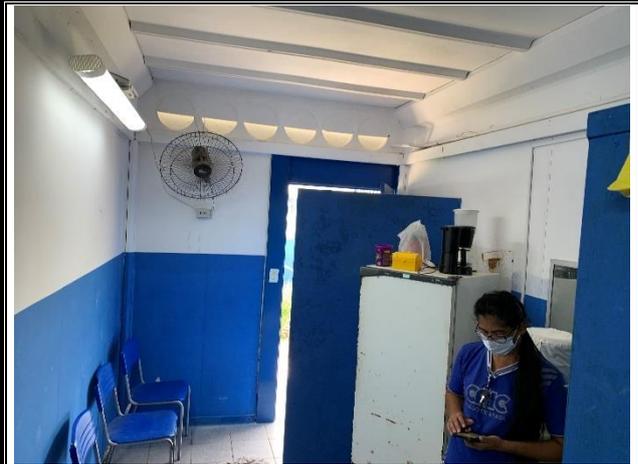
Imagem 04: Parede da entrada com divisória de concreto pré-moldado

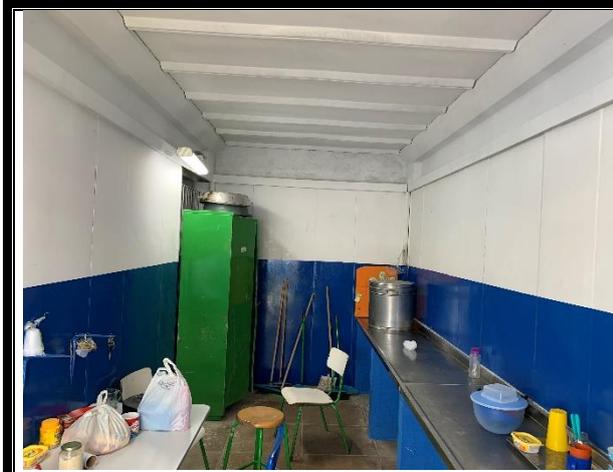
Imagem 01: Parede com 1 grade de ferro

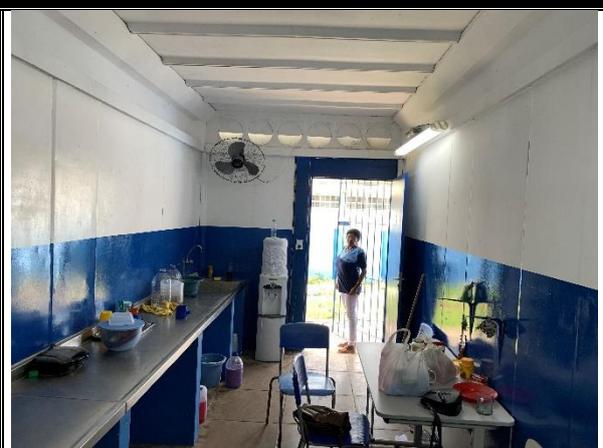
Imagem 02: Parede da entrada com 1 porta de madeira e 1 grade de ferro

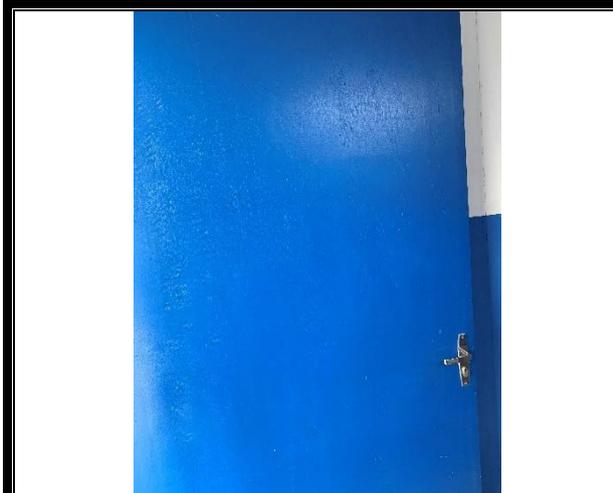
Imagem 01: Entrada com 1 porta de madeira

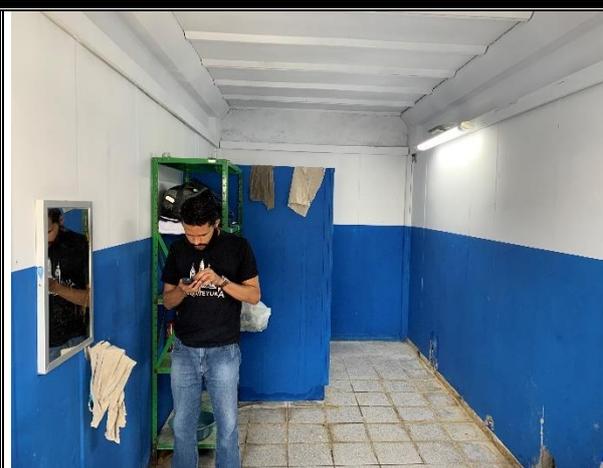
Imagem 02: Parede com divisórias

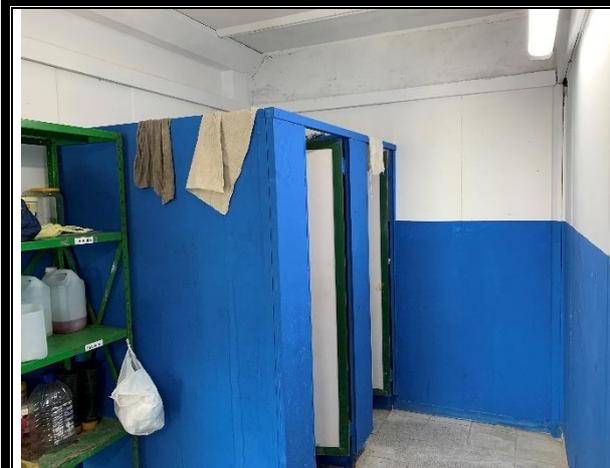
Imagem 03: Divisórias com 2 portas de ferro

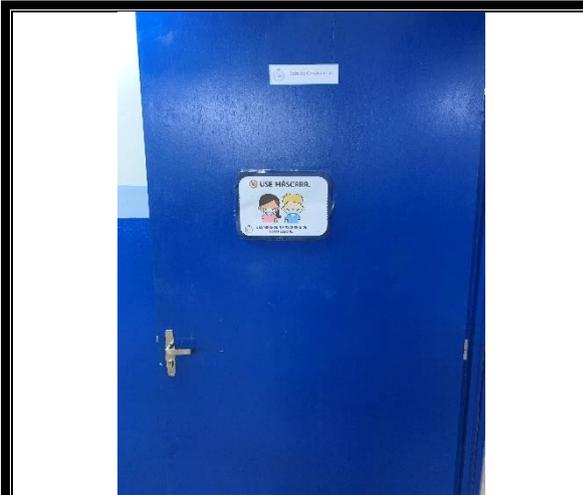
Imagem 01: Entrada com uma porta de madeira

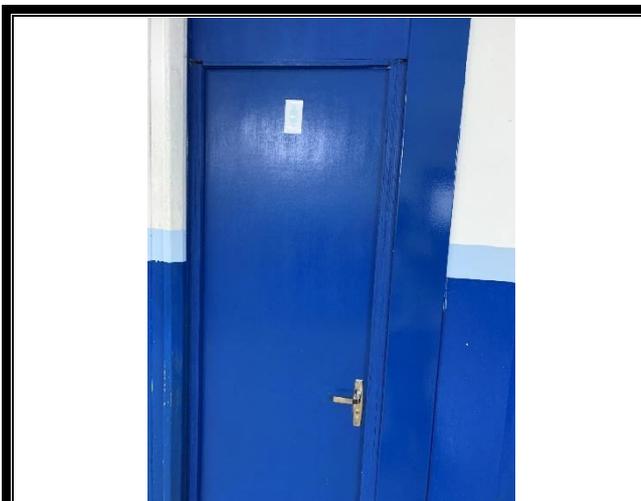
Imagem 01: Entrada com porta de madeira

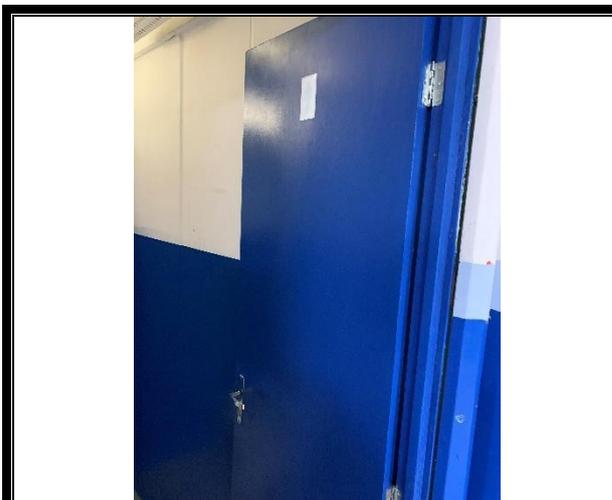
Imagem 01: Entrada com porta de madeira

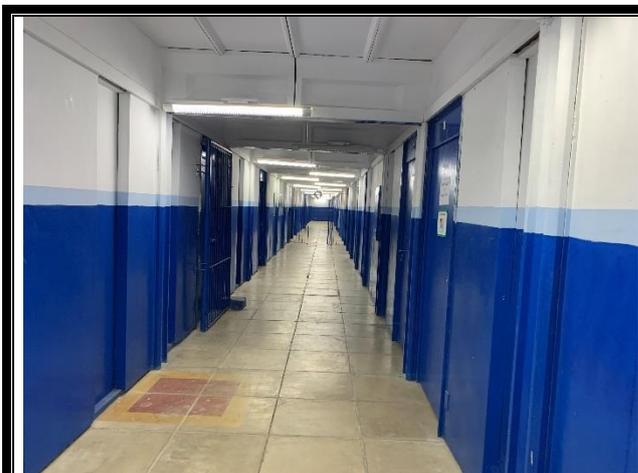
Imagem 01: Corredor com piso de bloco de concreto

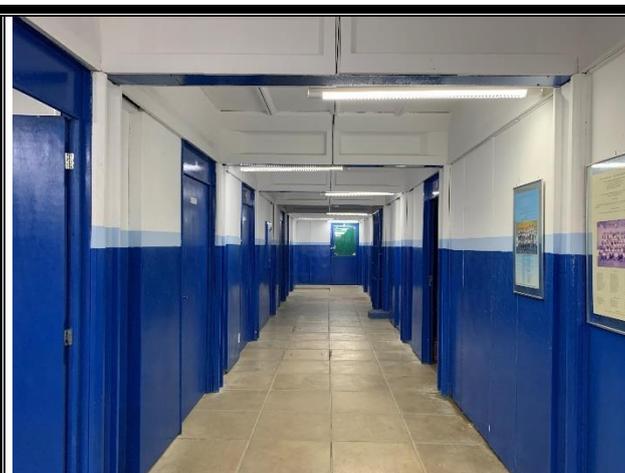
Imagem 02: Corredor com luminárias no teto

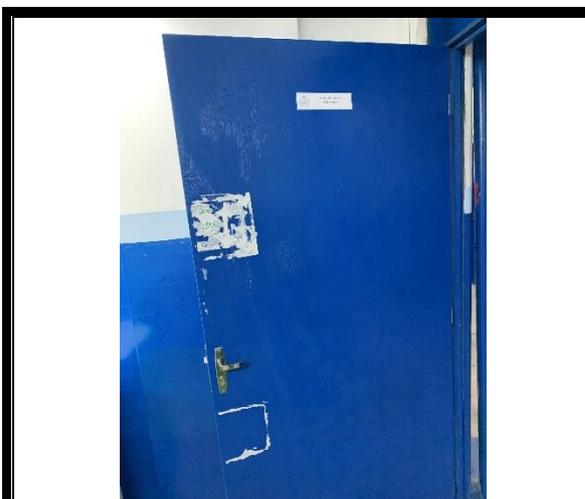
Imagem 01: Entrada com porta de madeira

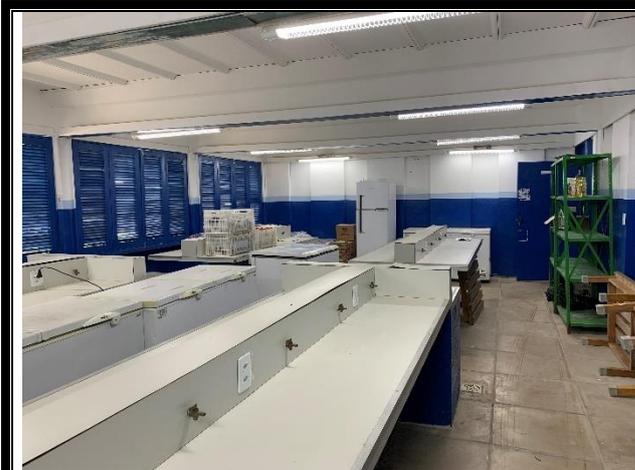
Imagem 03: Parede com 1 janela de madeira e 1 grade de ferro

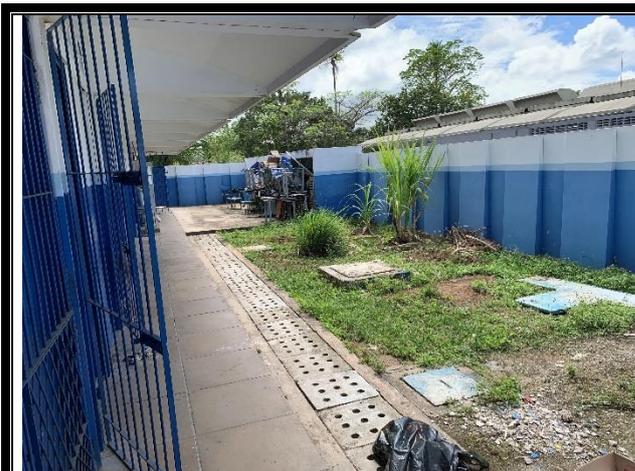
Imagem 01: Área com divisória de concreto pré-moldado, caixa de drenagem

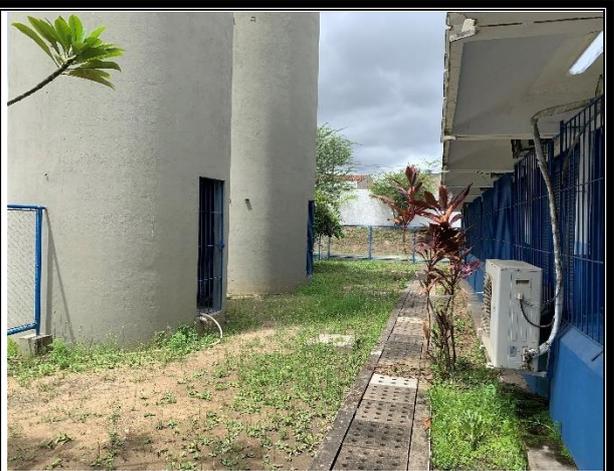
Imagem 02: caixa de drenagem

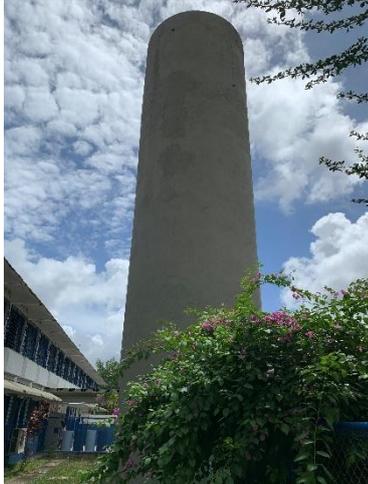
Imagem 05: Primeira caixa de água de concreto

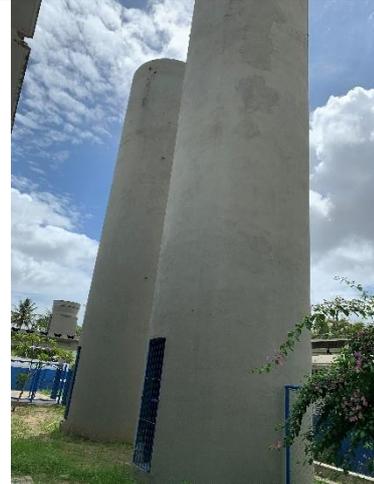
Imagem 06: Segunda caixa de água de concreto
