**PREFEITURA DA CIDADE DA VITÓRIA DE SANTO ANTÃO**  
Palácio José Joaquim da Silva Filho

RELATÓRIO FOTOGRÁFICO			
Local:	Rua Água Branca	Data:	Dezembro 2021

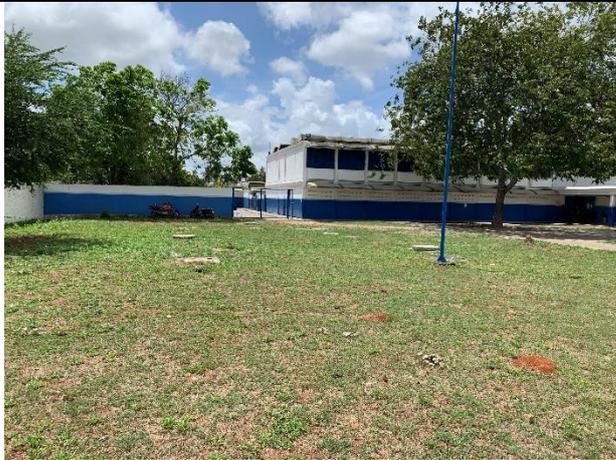
Imagem 03: Área do passeio

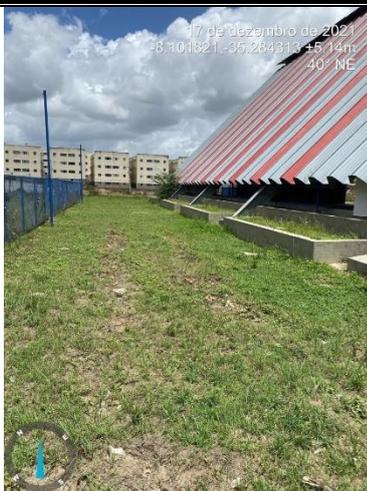
Imagem 01: Área do jardim da quadra

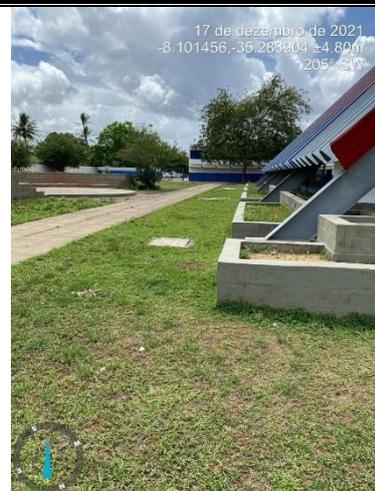
Imagem 02: Jardim de alvenaria

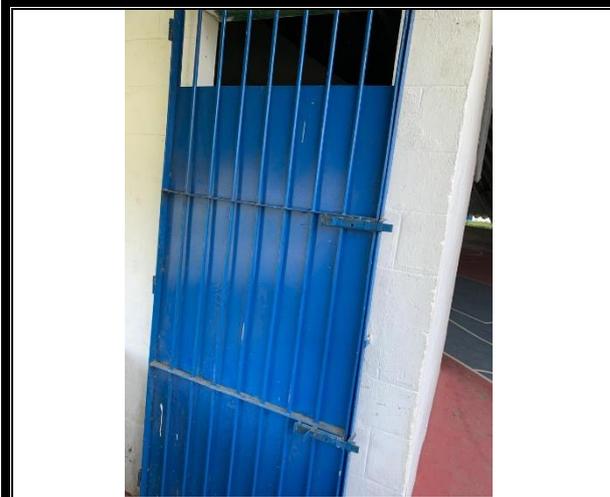
Imagem 01: Entrada com grade de ferro

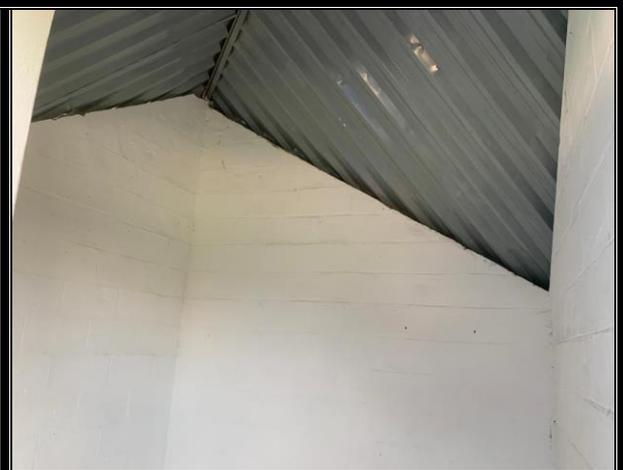
Imagem 02: Teto de telha metálica

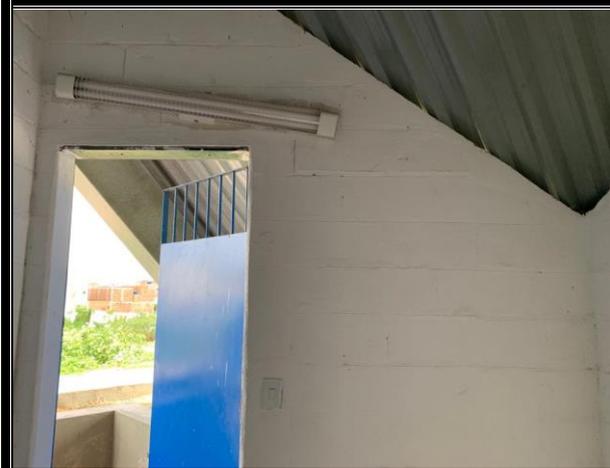
Imagem 03: 1 luminária

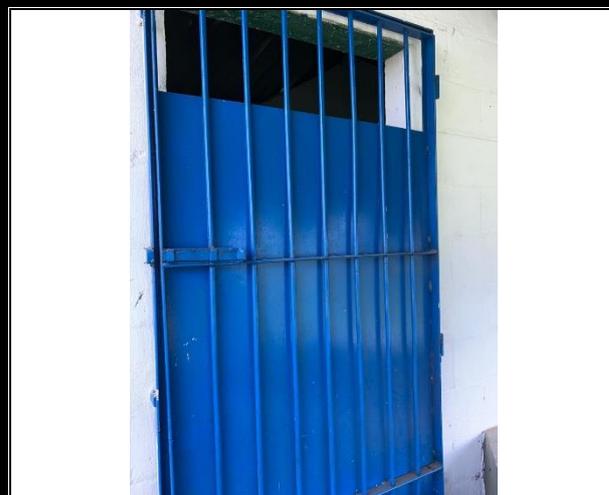
Imagem 01: Entrada com grade de ferro

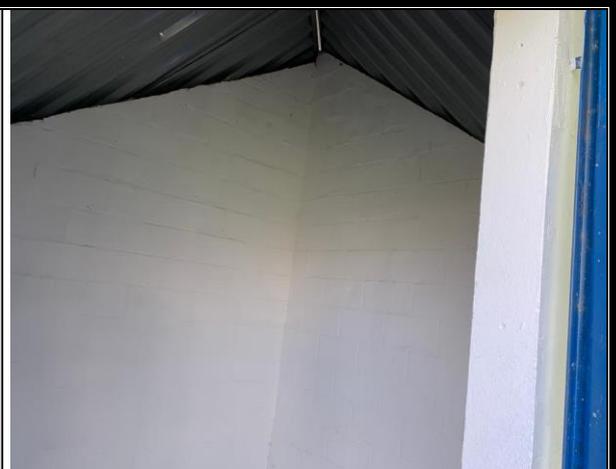
Imagem 02: Teto de telha metálica

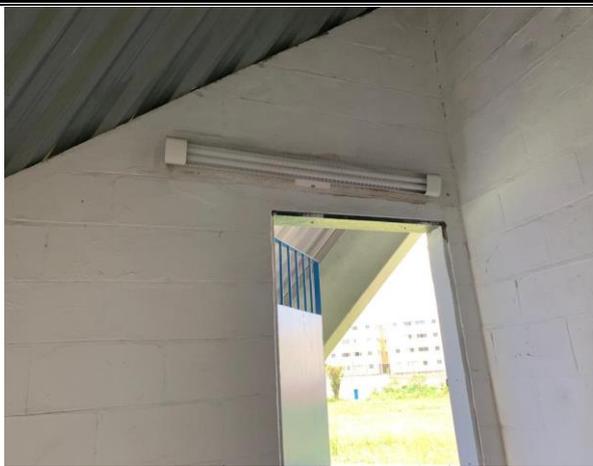
Imagem 03: 1 luminária

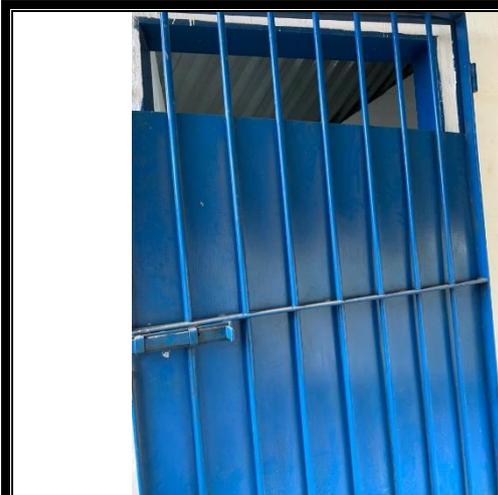
Imagem 01: Entrada com grade de ferro

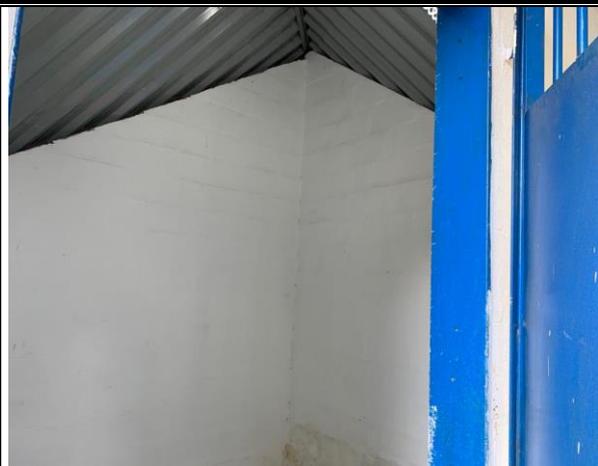
Imagem 02: Teto de telha metálica

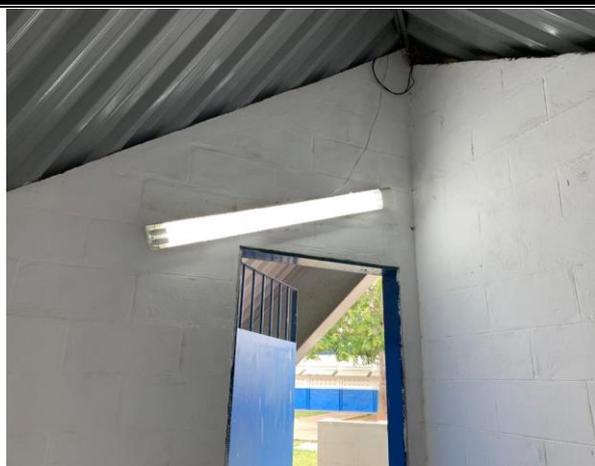
Imagem 03: 1 luminária

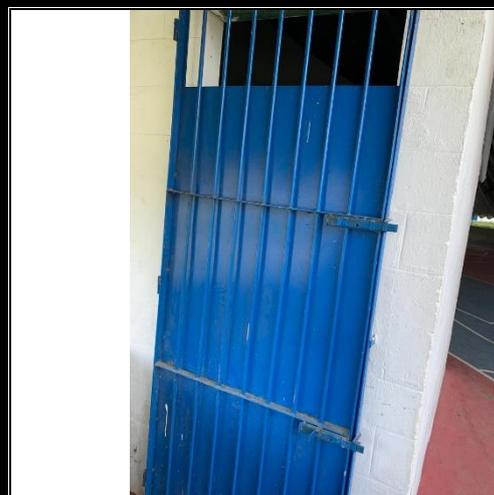
Imagem 01: Entrada com grade de ferro

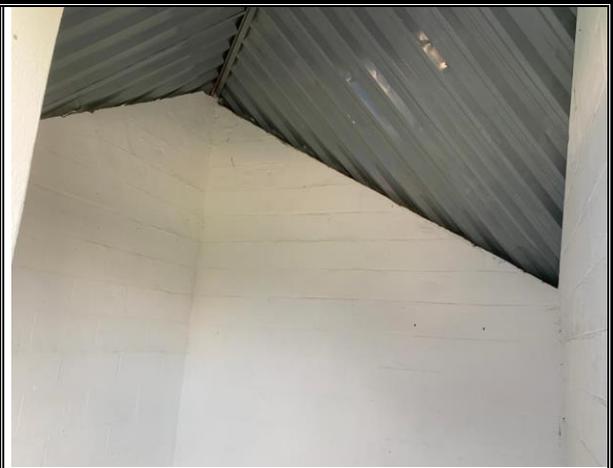
Imagem 02: Teto de telha metálica

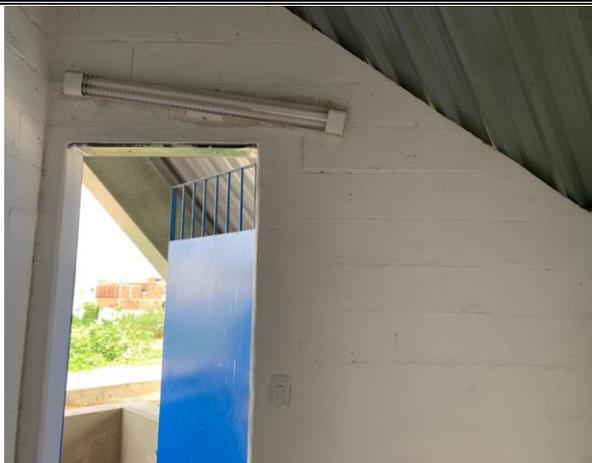
Imagem 03: 1 luminária

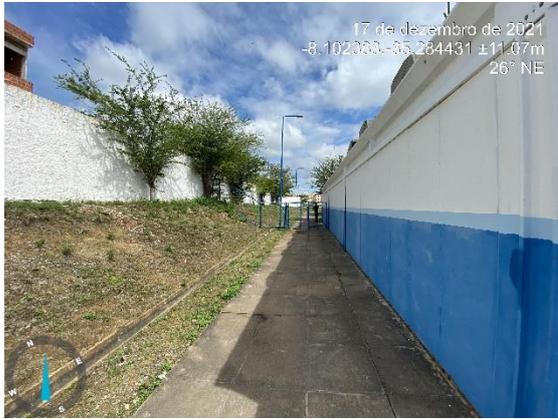
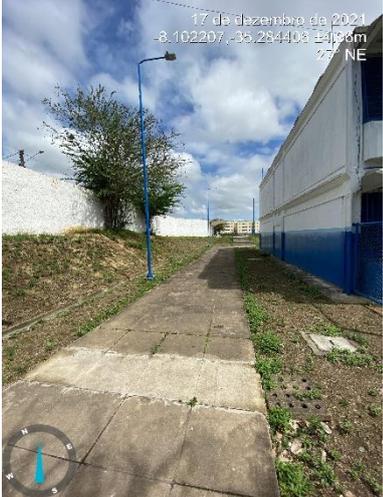
<p>Imagem 01: Passeio</p>	<p>Imagem 02: Área do passeio</p>

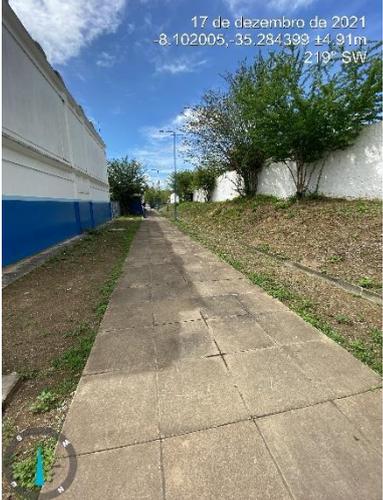
<p>Imagem 03: Área do passeio</p>

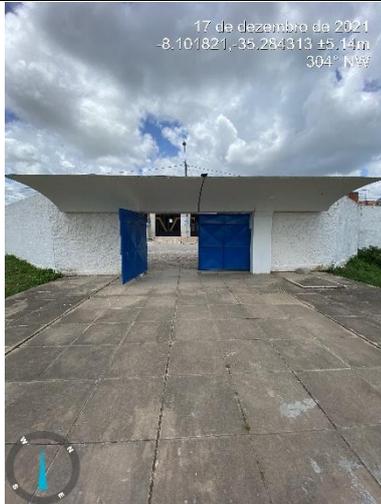
Imagem 01: Entrada com portão duplo de ferro

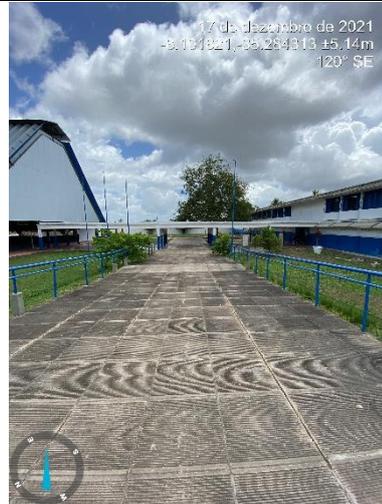
Imagem 02: Passeio da rampa de acesso

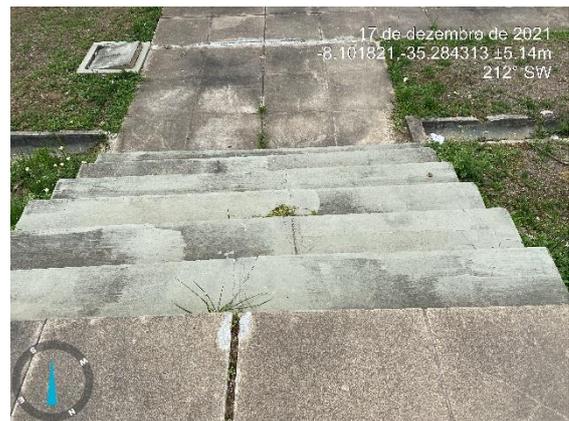
Imagem 04: Área da escada

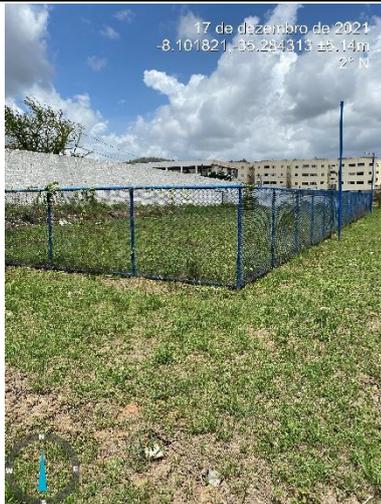
Imagem 03: Área com grade de proteção ao lado da quadra

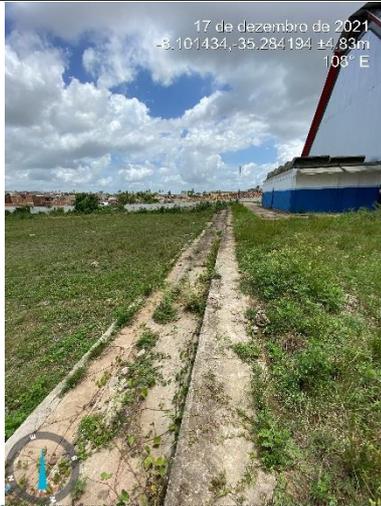
Imagem 01: Arquibancada atrás da quadra

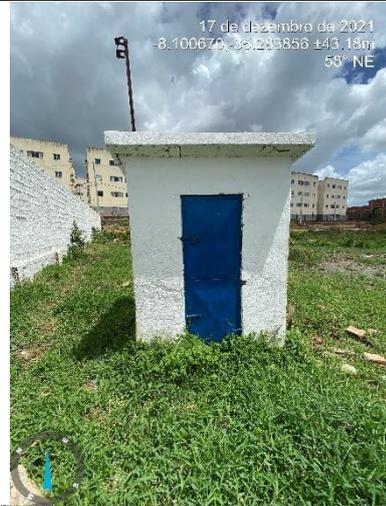
Imagem 02: Depósito de alvenaria com porta de ferro

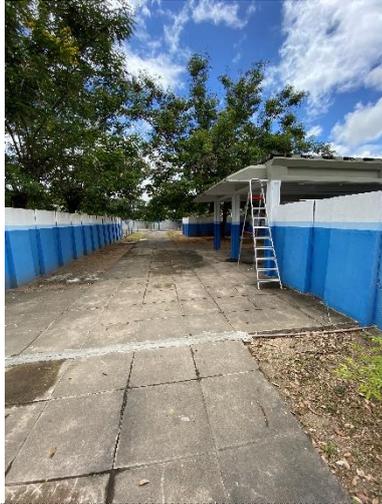
Imagem 01: Passeio em placas de concreto.

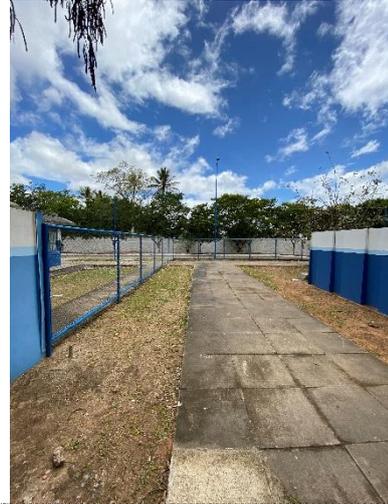
Imagem 02: Revitalização do passeio.

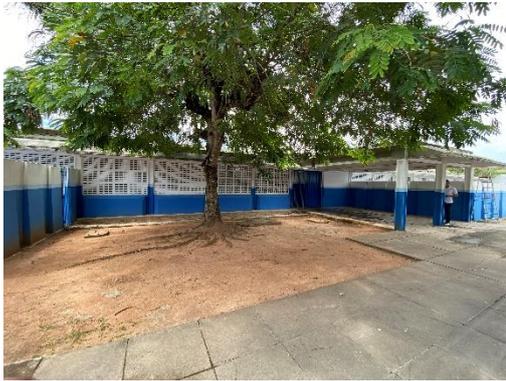
Imagem 03: 3 pilares (0,25 x 0,25 x 2,40).

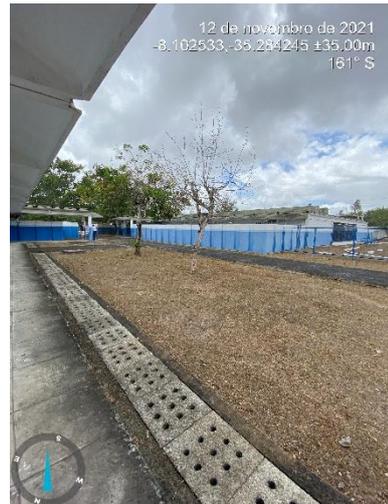
Imagem 04: Área a ser construída.

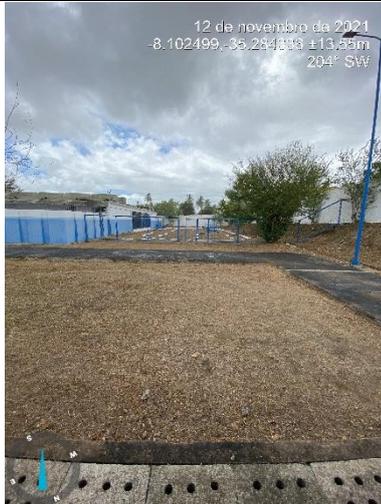
Imagem 01: Área a ser construída.

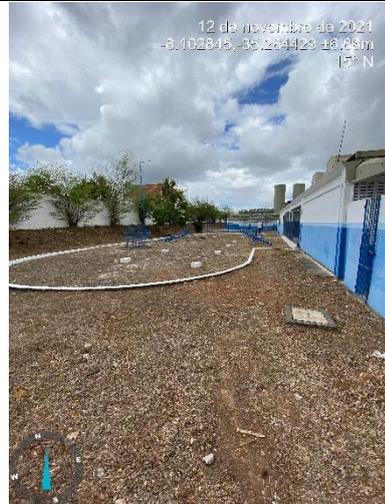
Imagem 02: Solo natural.

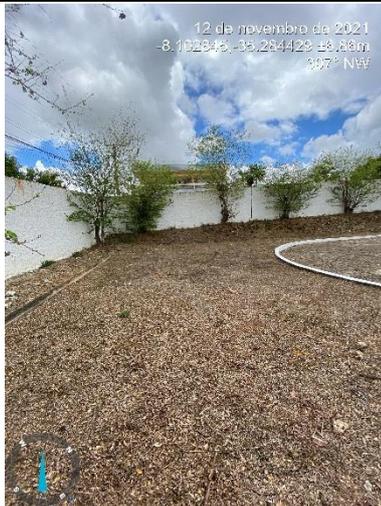
Imagem 03: Muro (H- 2,90)

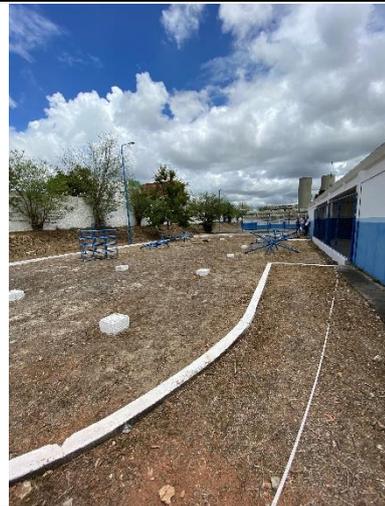
Imagem 04: Parque infantil.

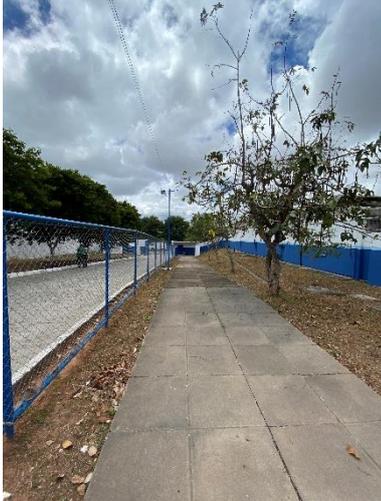
Imagem 01: Passeio em placas de concreto, revitalização do passeio, grade de proteção e muros OK.

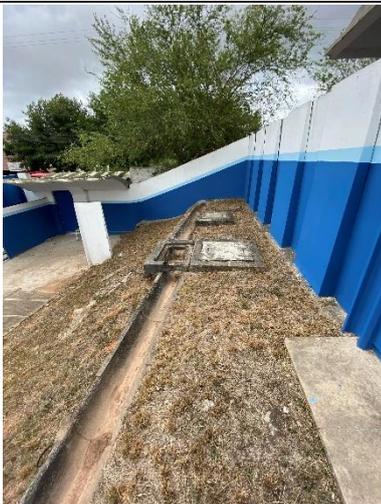
Imagem 03: Caixa de inspeção.

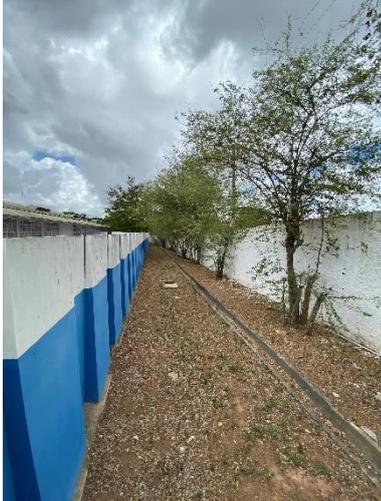
Imagem 01: Solo natural, muros OK.

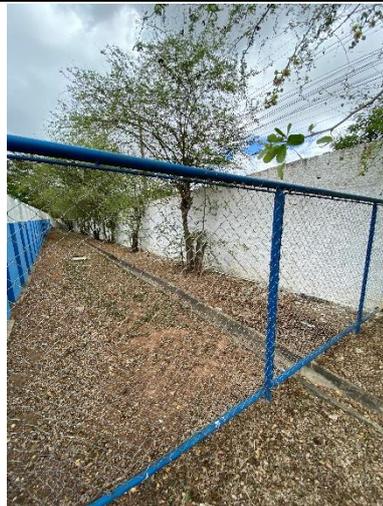
Imagem 04: Grade de proteção e muros OK.

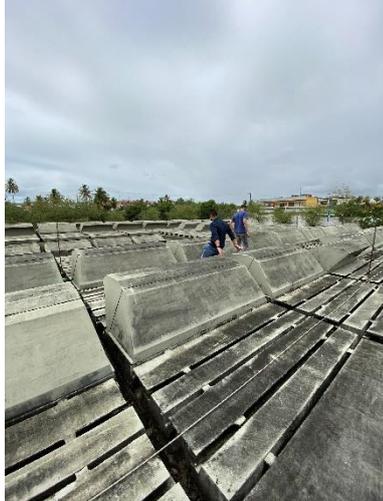
Imagem 01: Manutenção em todo teto.

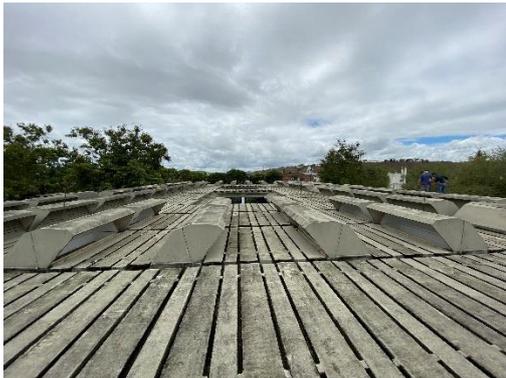
Imagem 03: Coberta pre-fabricada.

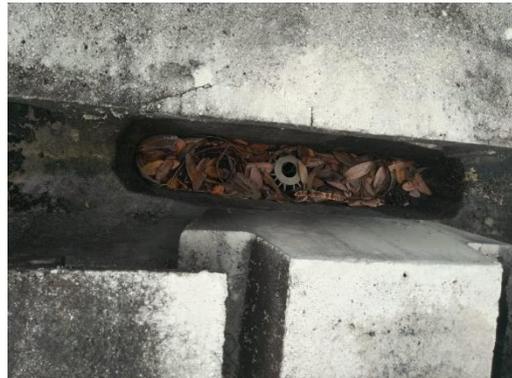
Imagem 04: Calhas entupidas.

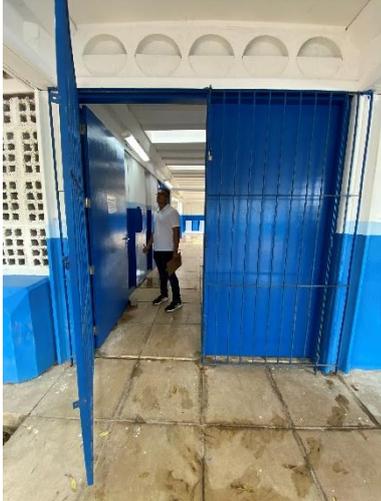
Imagem 01: Porta de madeira e grade de ferro.

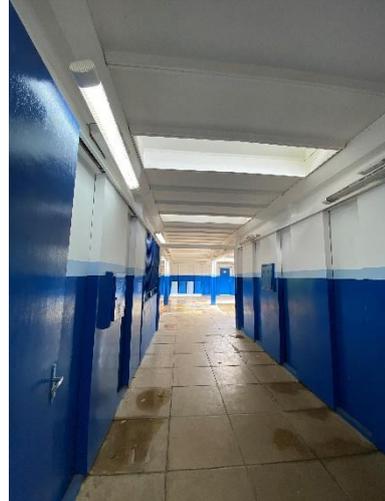
Imagem 02: Piso em placas de concreto, 2 quadros de disjuntores.

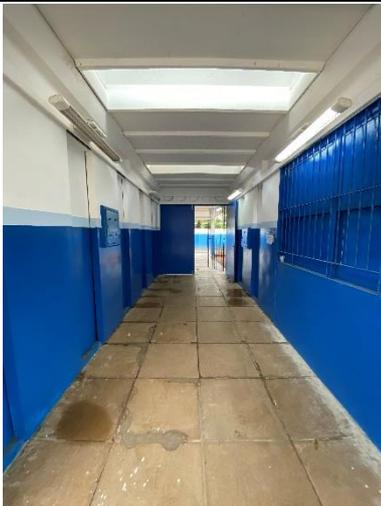
Imagem 03: 1 grade de ferro.

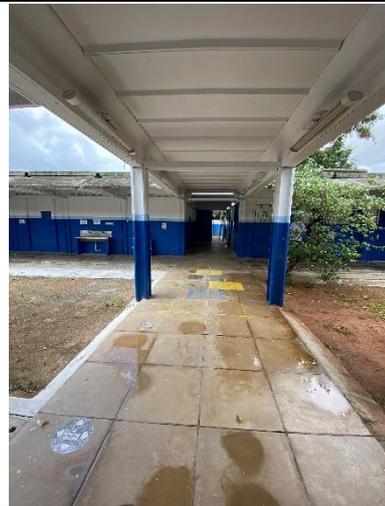
Imagem 04: 12 luminárias duplas.

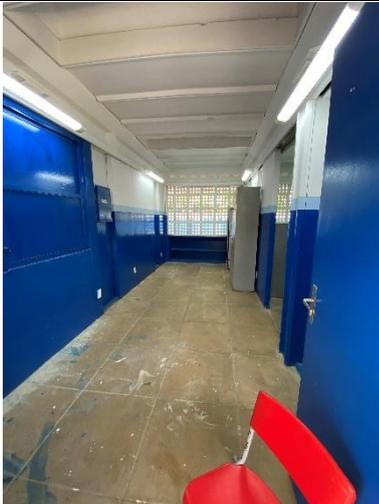
Imagem 01: 1 janela dupla de madeira com vidro, piso em placas de concreto, 6 luminárias duplas.

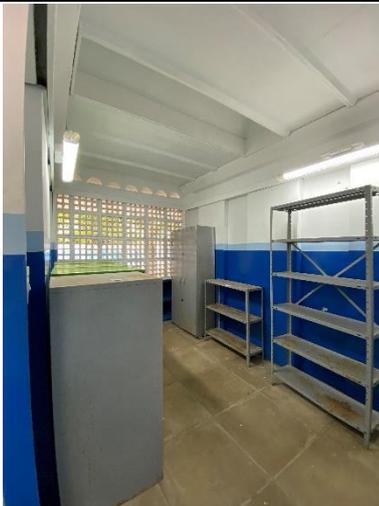
Imagem 03: Paredes OK.

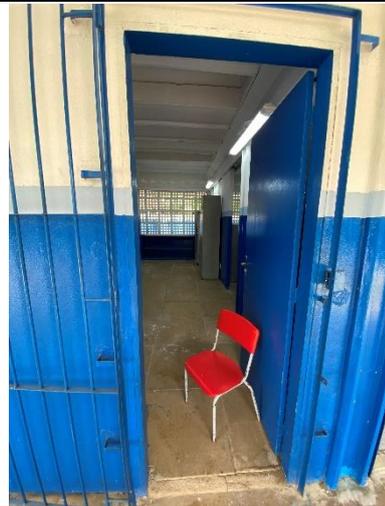
Imagem 04: Porta de madeira e grade de ferro.

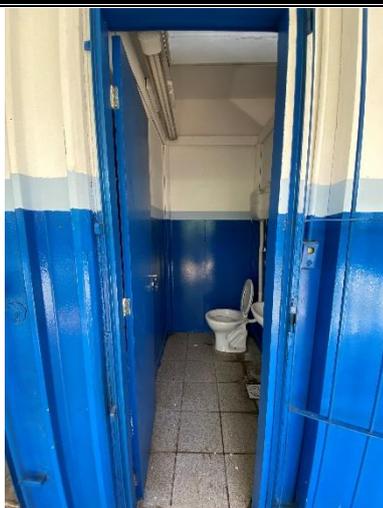
Imagem 01: Porta de madeira e grade metálica.

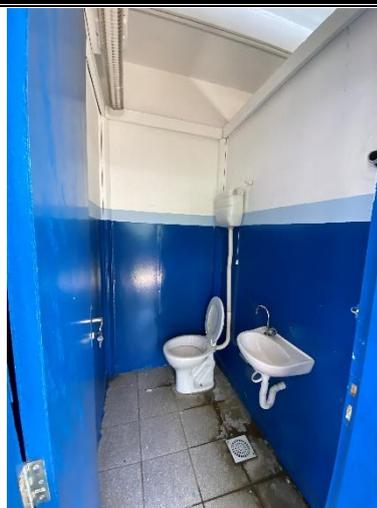
Imagem 02: 1 vaso sanitário, 1 pia e 1 ralo.

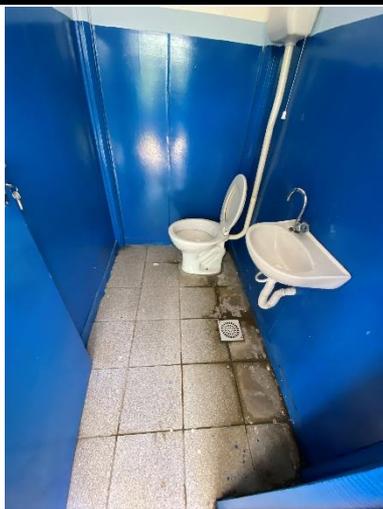
Imagem 03: Piso cerâmico (manutenção)

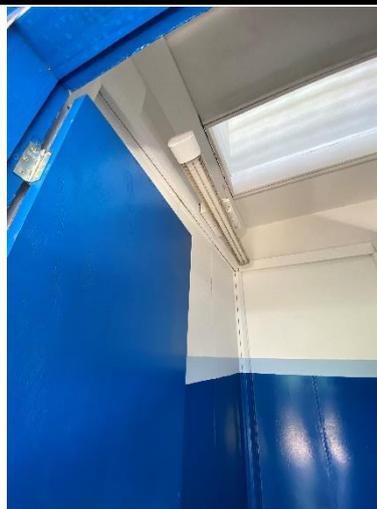
Imagem 04: 1 luminária dupla.

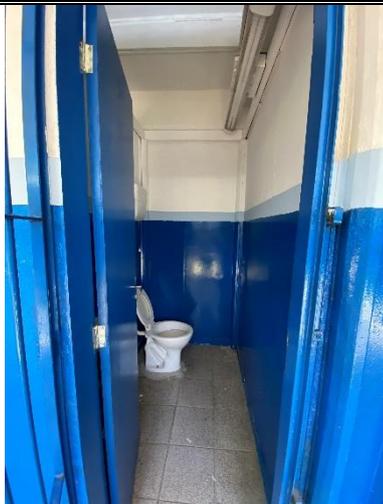
Imagem 01: Porta de madeira e grade metálica.

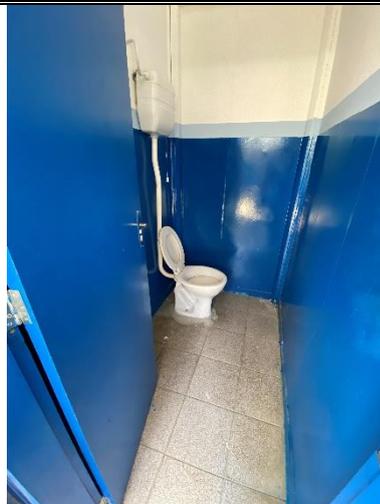
Imagem 02: Piso cerâmico (manutenção).

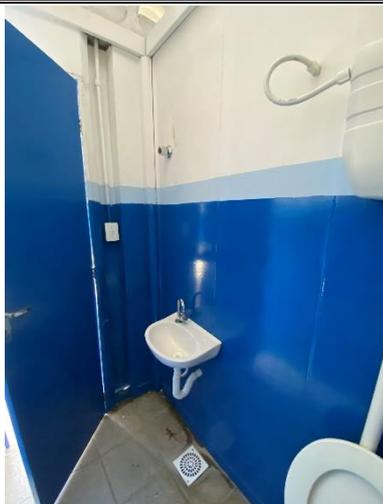
Imagem 03: 1 vaso sanitário, 1 pia e 1 ralo.

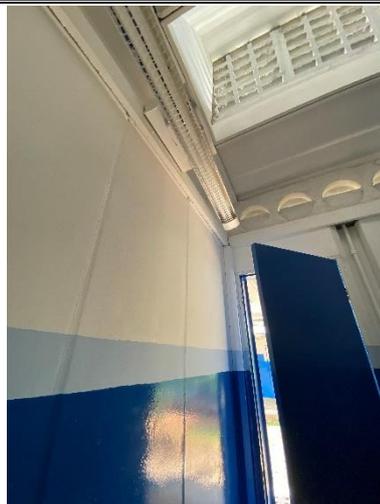
Imagem 04: 1 luminária dupla.

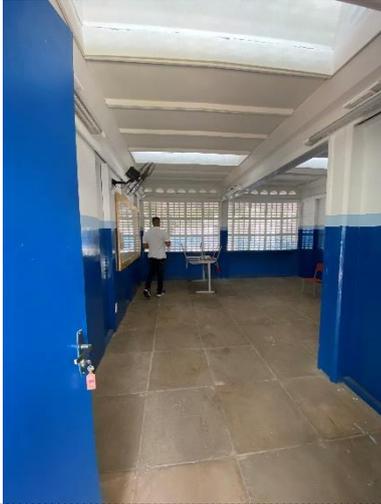
Imagem 01: Piso em placas de concreto.

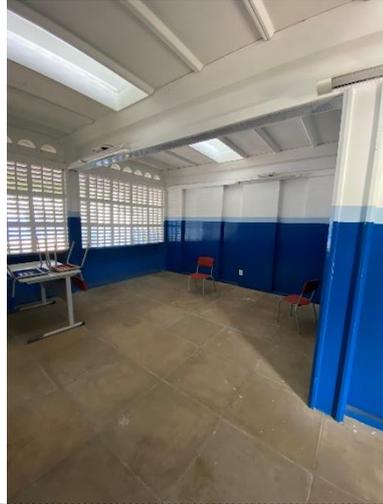
Imagem 02: Paredes OK.

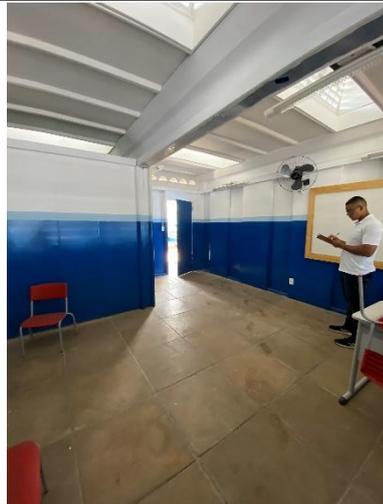
Imagem 04: Porta de madeira, 5 luminárias duplas, 1 ventilador.

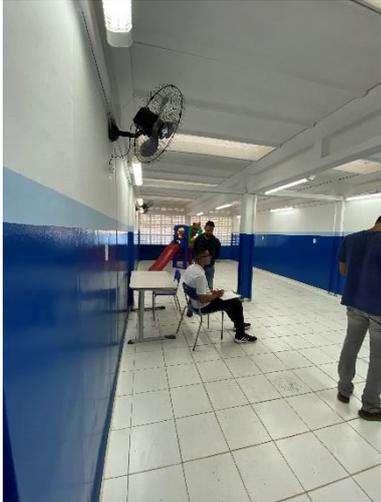
Imagem 01: Paredes OK.

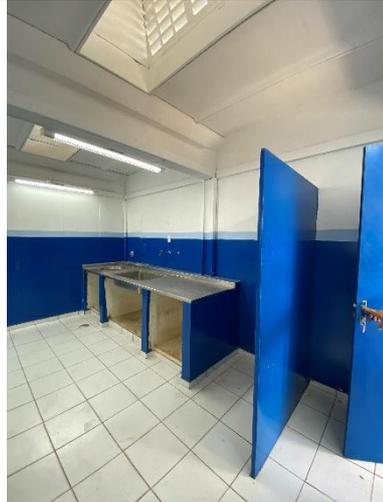
Imagem 02: 2 balcões com cubas de inox.

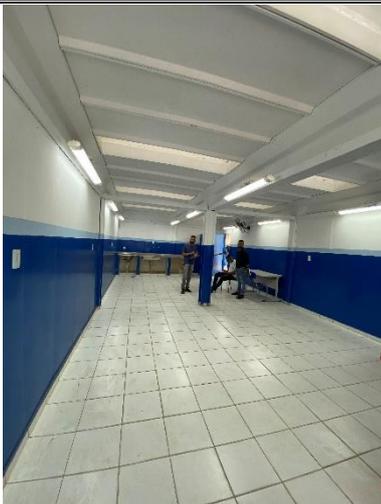
Imagem 03: 12 luminárias duplas, revestimento em cerâmica do piso OK.

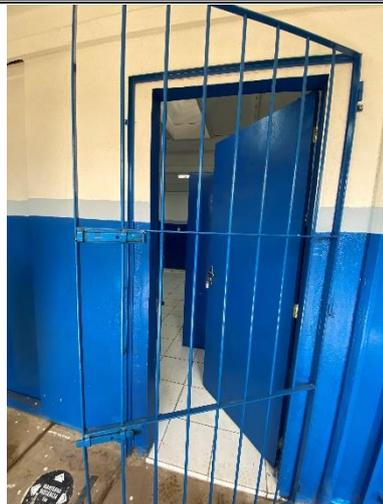
Imagem 04: Porta de madeira, grade de ferro.

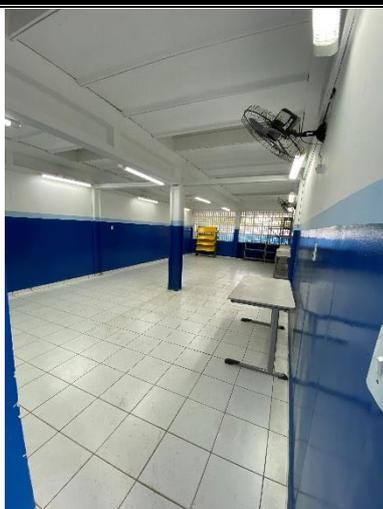
Imagem 01: Paredes OK.

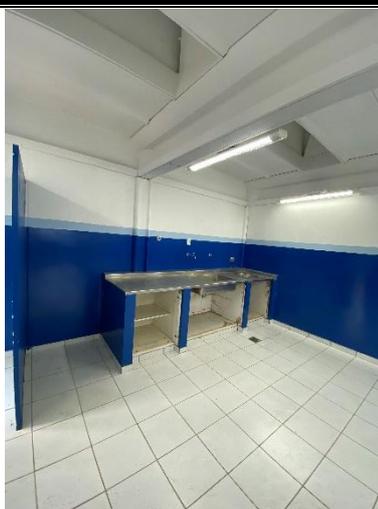
Imagem 02: 2 balcões com cubas de inox.

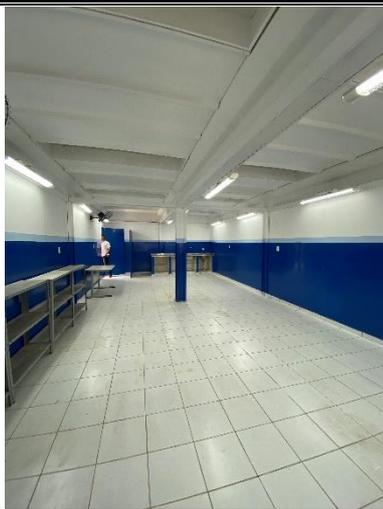
Imagem 03: 12 luminárias duplas, revestimento em cerâmica do piso OK, porta de madeira.

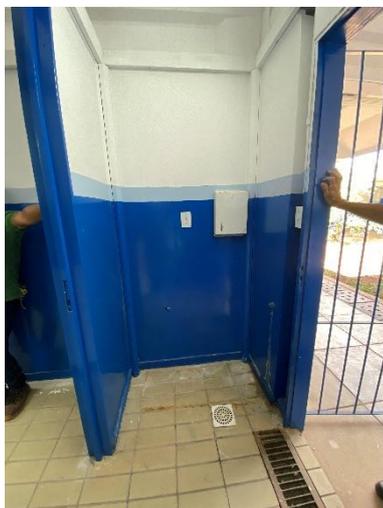
Imagem 01: 1 ralo, galeria de água pluvial.

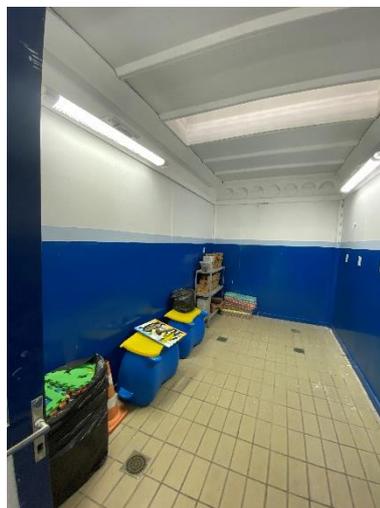
Imagem 02: piso cerâmico, 5 ralos.

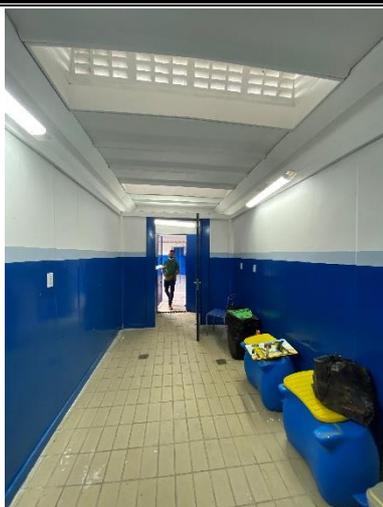
Imagem 03: 3 luminárias duplas, paredes OK.

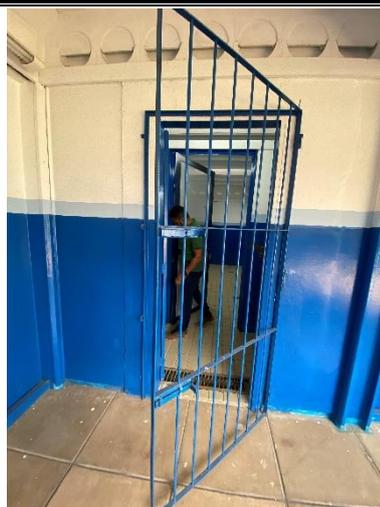
Imagem 04: Porta de madeira, grade metálica.

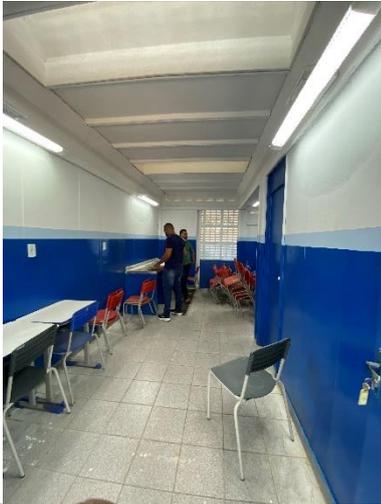
Imagem 01: 5 luminárias duplas.

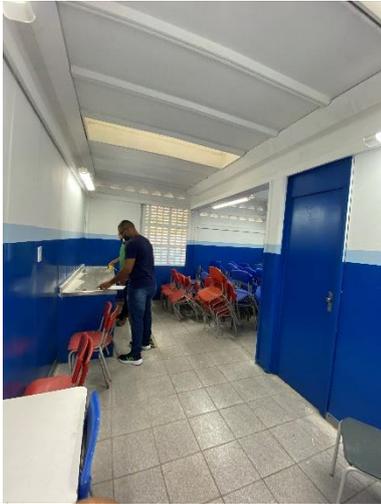
Imagem 03: Revestimento cerâmico no piso, paredes OK, porta de madeira.

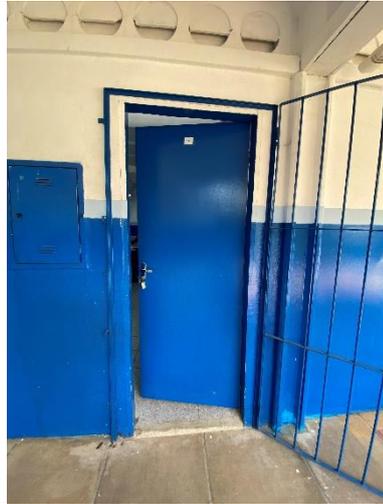
Imagem 04: Porta de madeira, grade metálica.

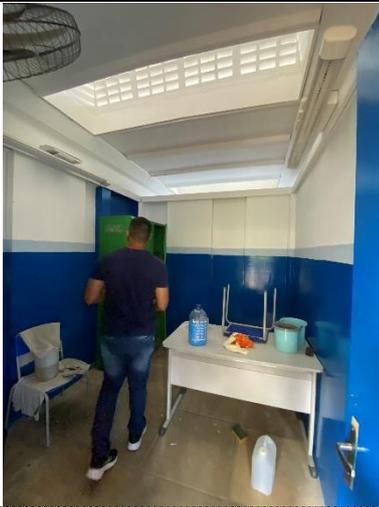
Imagem 01: 2 luminárias simples.

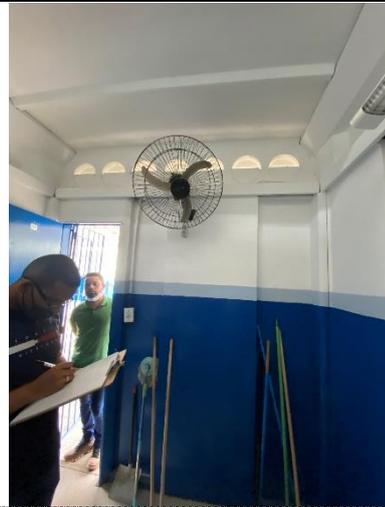
Imagem 02: 1 ventilador.

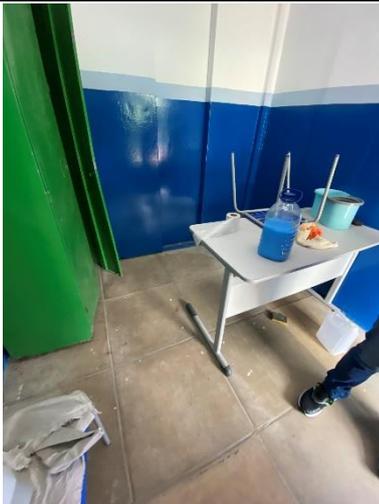
Imagem 03: Piso em placas de concreto, paredes OK.

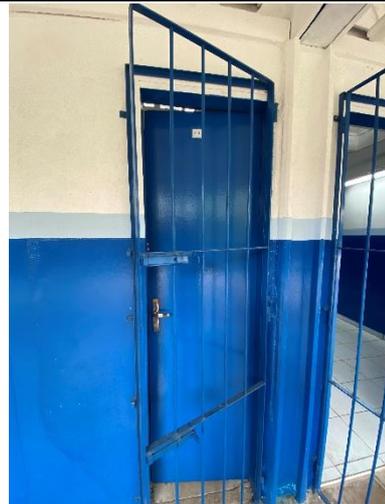
Imagem 04: Porta de madeira, grade metálica.

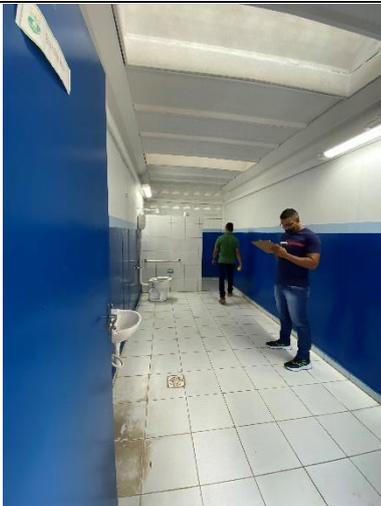
Imagem 01: 2 luminárias duplas, porta de madeira.

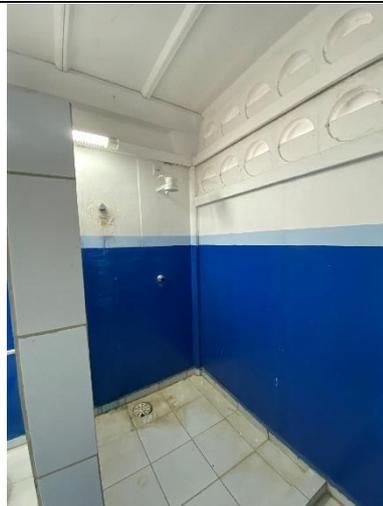
Imagem 02: 1 ralo, 1 chuveiro.

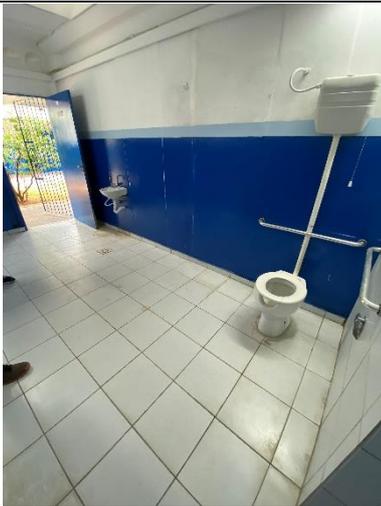
Imagem 03: vaso sanitário (faltando a tampa), 1 pia, 1 ralo, piso cerâmico, paredes OK.

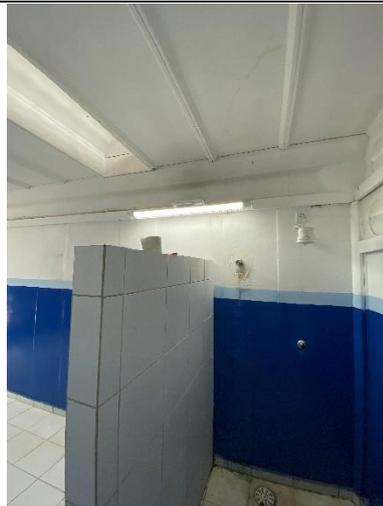
Imagem 04: Divisória revestida em cerâmica 1,85 altura.

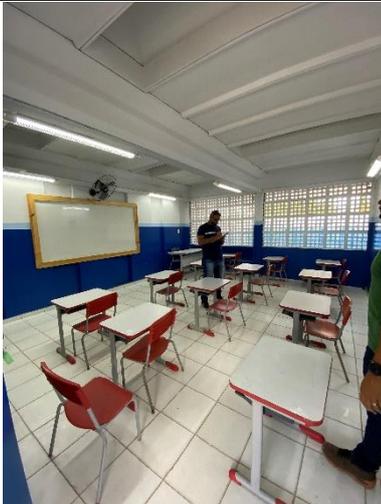
Imagem 01: Paredes OK.

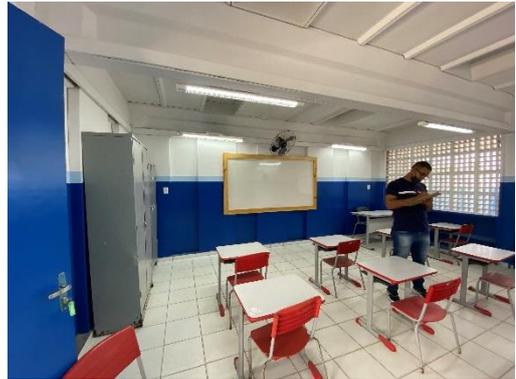
Imagem 02: Piso cerâmico.

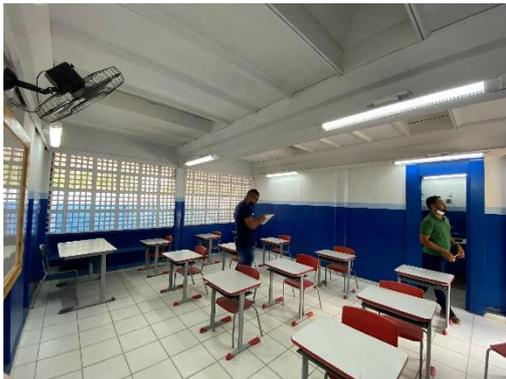
Imagem 03: 6 luminárias duplas, 1 ventilador.

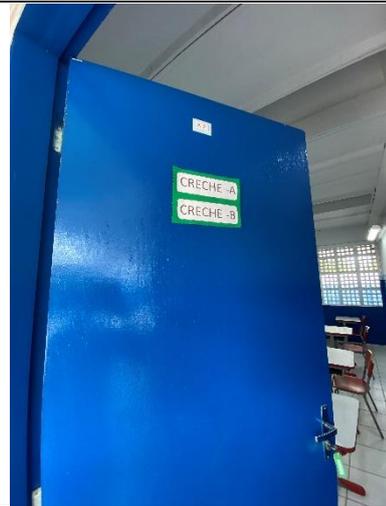
Imagem 04: Porta de madeira.

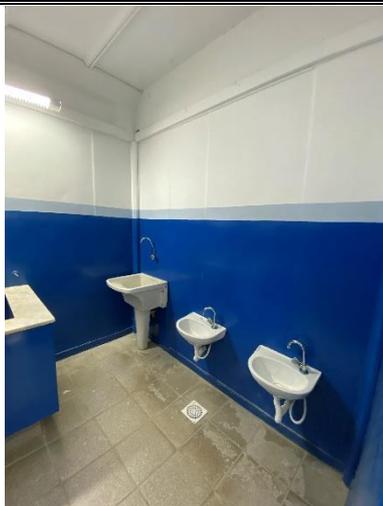
Imagem 01: 2 pias, 1 lavatório com coluna, 1 ralo, piso em cerâmica.

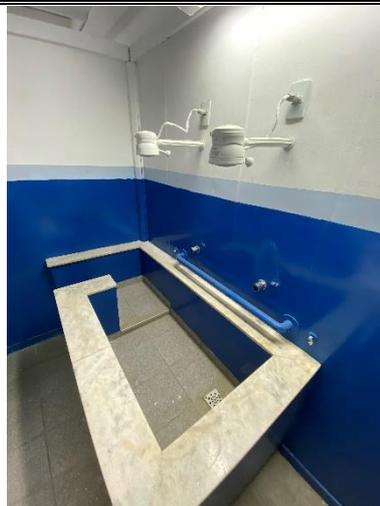
Imagem 02: Banheira de concreto (1,92 x 0,92 x 0,85), 2 chuveiros elétricos.

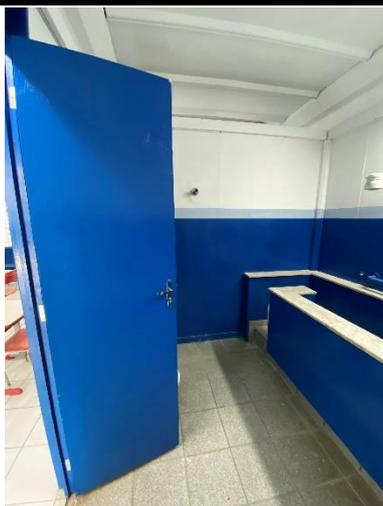
Imagem 03: Porta de madeira.

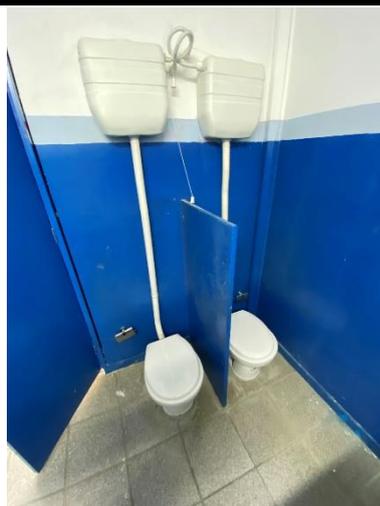
Imagem 04: 2 vasos sanitários.

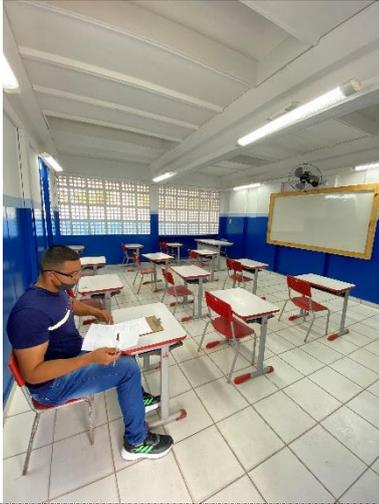
Imagem 01: 6 luminárias duplas, piso cerâmico.

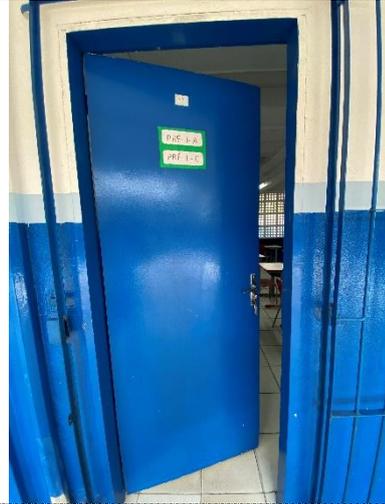
Imagem 02: Porta de madeira, grade metálica.

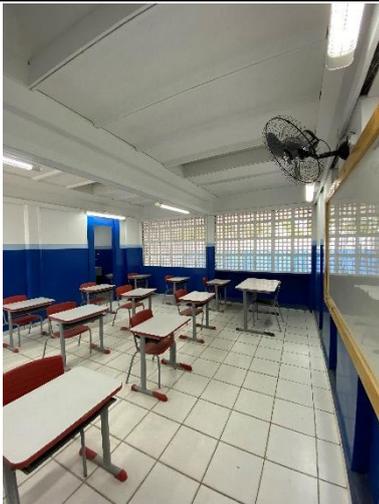
Imagem 03: Ventilador, paredes OK.

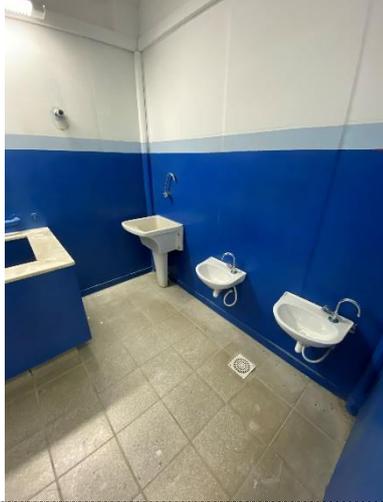
Imagem 01: 2 pias, 1 lavatório com coluna, 1 ralo, piso em cerâmica.

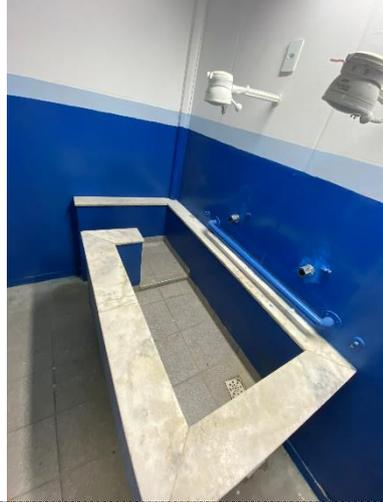
Imagem 02: Banheira de concreto (1,92 x 0,92 x 0,85), 2 chuveiros elétricos.

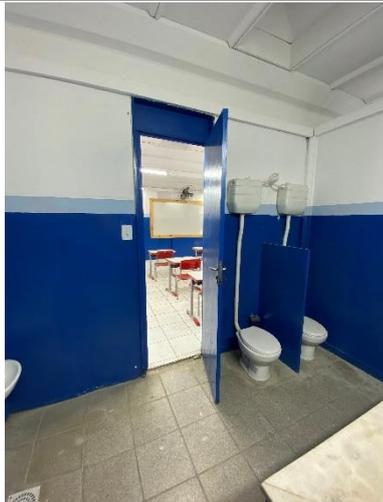
Imagem 03: 2 vasos sanitários, porta de madeira.

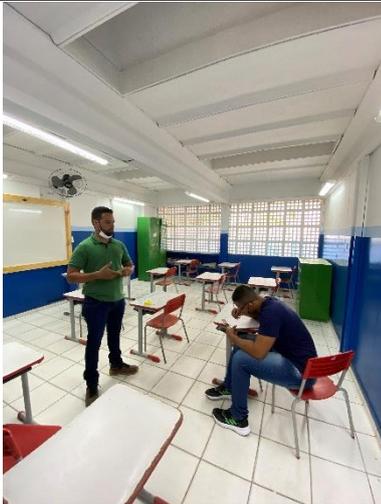
Imagem 01: 6 luminárias duplas, 1 ventilador.

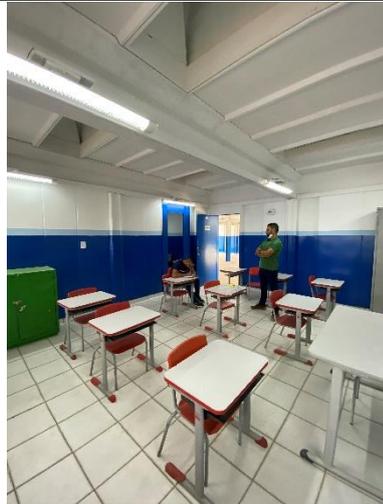
Imagem 02: Paredes OK, piso cerâmico, porta de madeira.

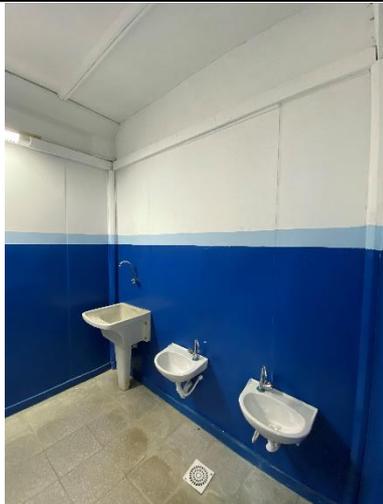
Imagem 01: 2 pias, 1 lavatório com coluna, 1 ralo, piso em cerâmica.

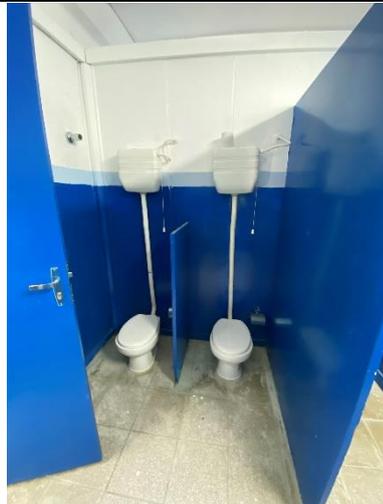
Imagem 02: 2 vasos sanitários, porta de madeira.

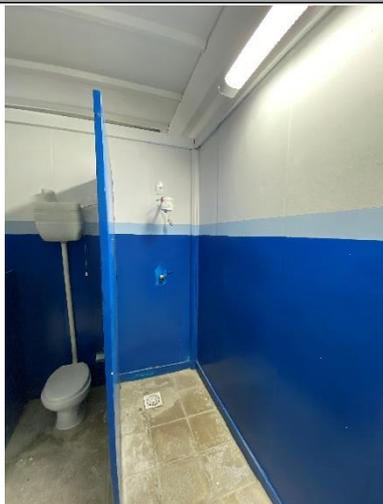
Imagem 03: 1 chuveiro elétrico.

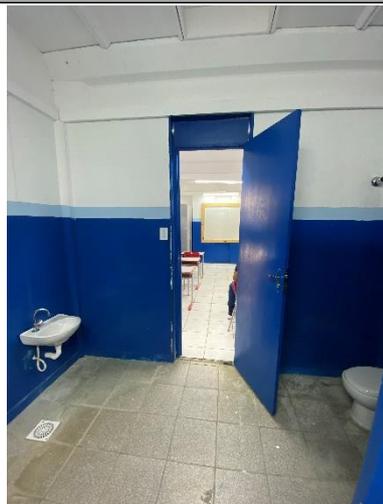
Imagem 04: Porta de madeira.

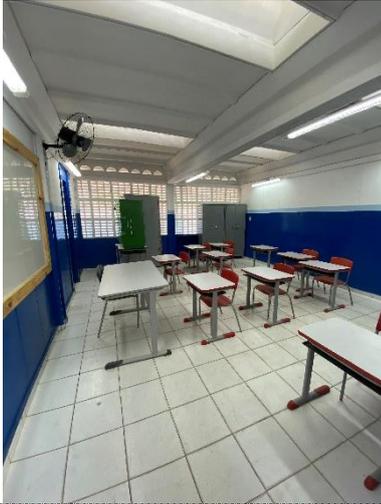
Imagem 01: 6 luminárias duplas, 1 ventilador.

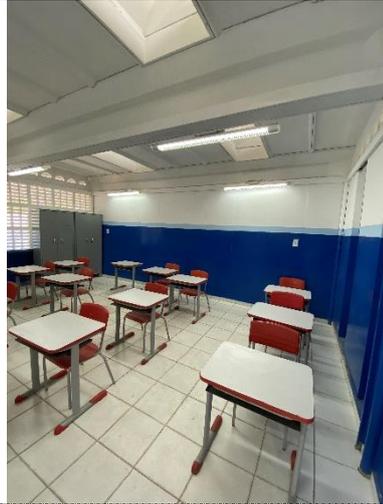
Imagem 02: Paredes OK, piso cerâmico.

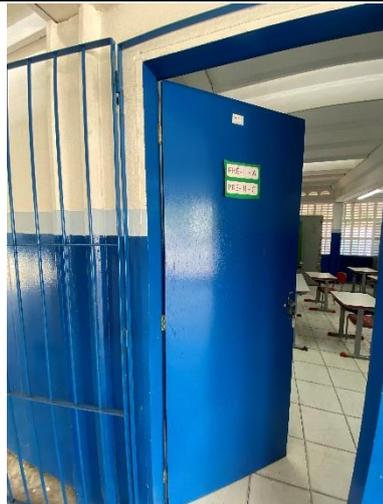
Imagem 04: Porta de madeira, grade metálica.

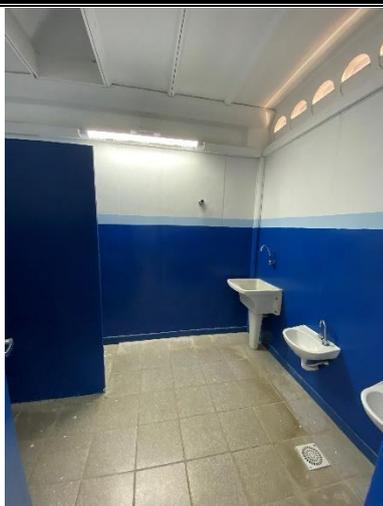
Imagem 01: 2 pias, 1 lavatório com coluna, 1 ralo, piso em cerâmica.

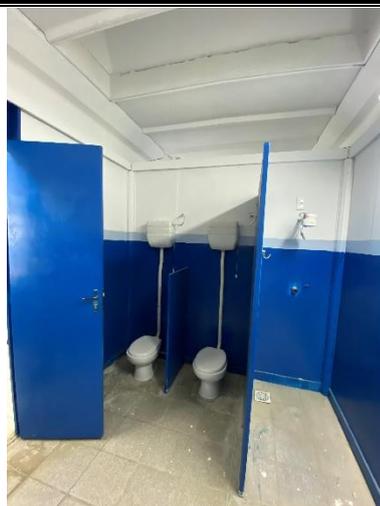
Imagem 02: 2 vasos sanitários, porta de madeira.

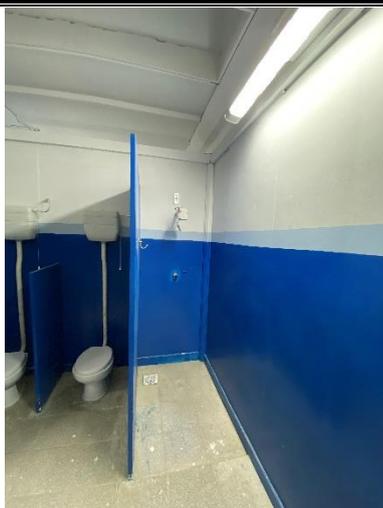
Imagem 03: 1 chuveiro elétrico.

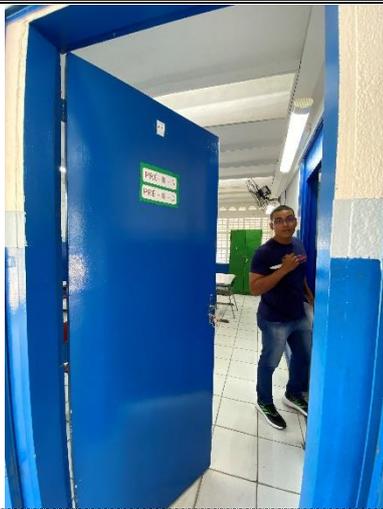
Imagem 01: Porta de madeira, grade metálica.

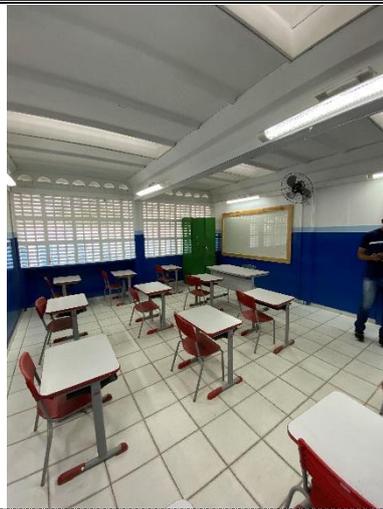
Imagem 02: Paredes OK, piso cerâmico.
