**PREFEITURA DA CIDADE DA VITÓRIA DE SANTO ANTÃO**  
Palácio José Joaquim da Silva Filho

RELATÓRIO FOTOGRÁFICO			
Local:	Rua Água Branca	Data:	Dezembro 2021

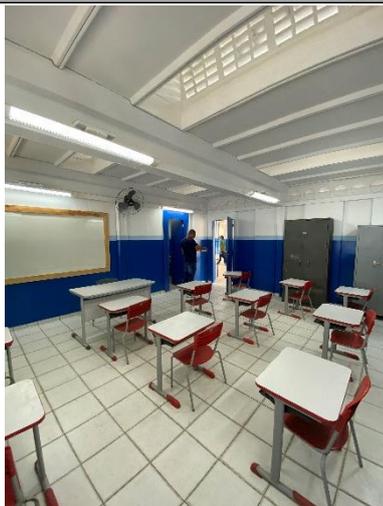
Imagem 03: 6 luminárias duplas, 1 ventilador.

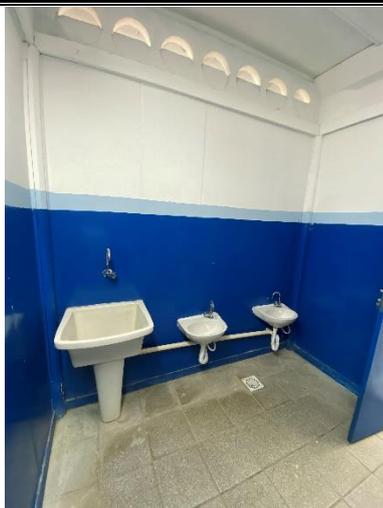
Imagem 01: 2 pias, 1 lavatório com coluna, 1 ralo, piso em cerâmica.

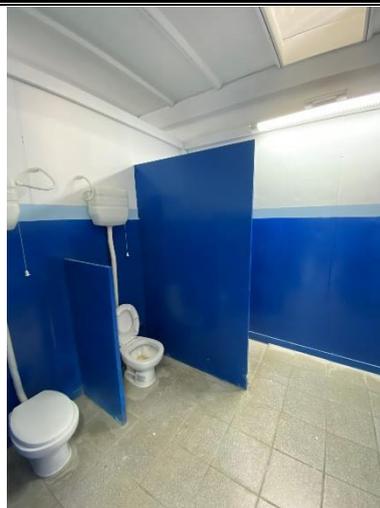
Imagem 02: 2 vasos sanitários.

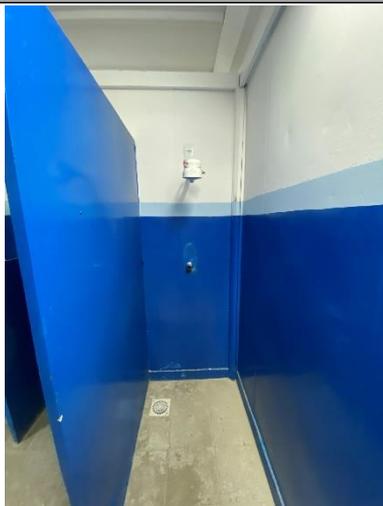
Imagem 03: 1 chuveiro elétrico.

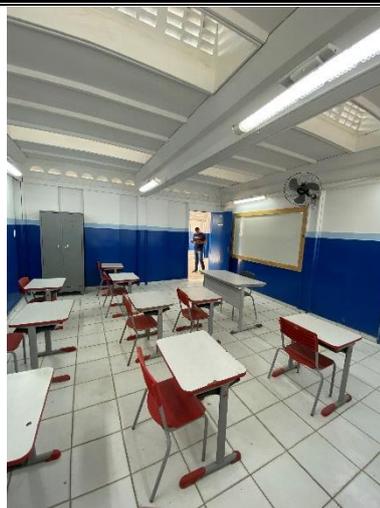
Imagem 02: 6 luminárias duplas, 1 ventilador.

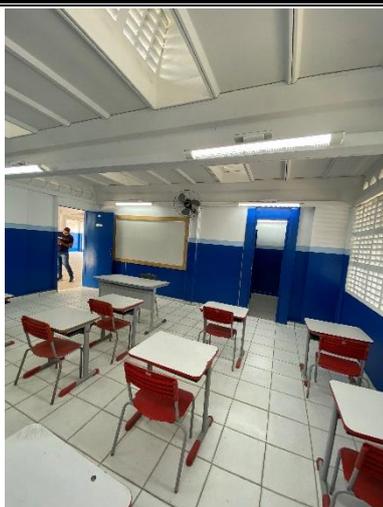
Imagem 03: Paredes OK, piso cerâmico.

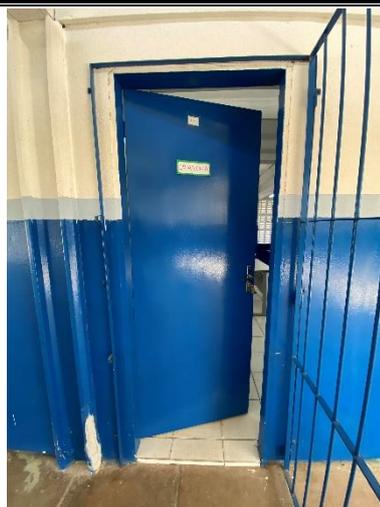
Imagem 04: Porta de madeira, grade metálica.

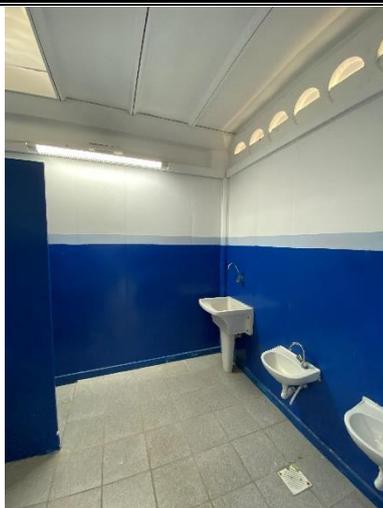
Imagem 01: 2 pias, 1 lavatório com coluna, 1 ralo, piso em cerâmica.

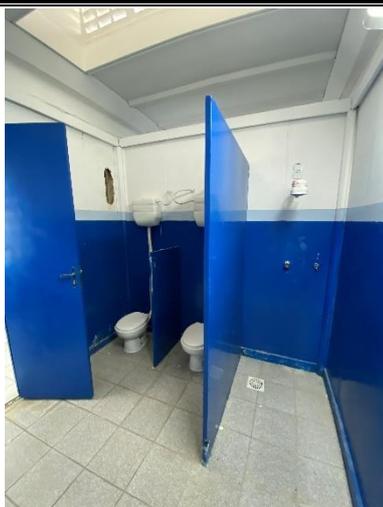
Imagem 03: 2 vasos sanitários, porta de madeira, 1 chuveiro elétrico.

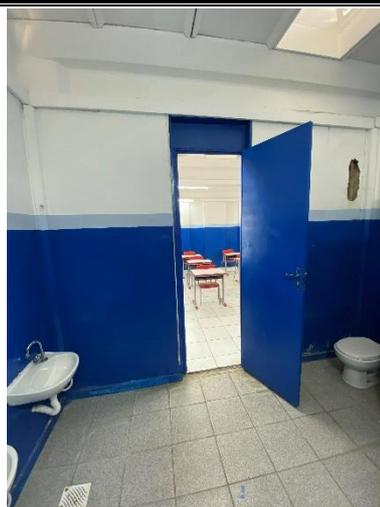
Imagem 04: Parede danificada.

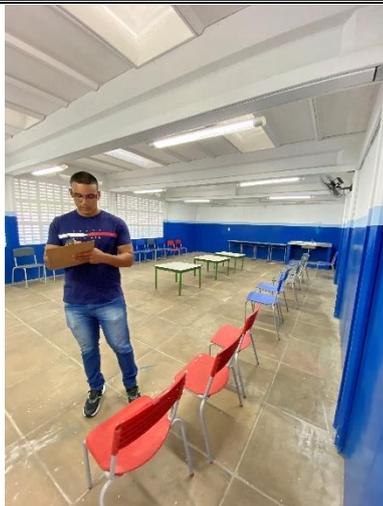
Imagem 01: piso em placas de concreto, paredes OK.

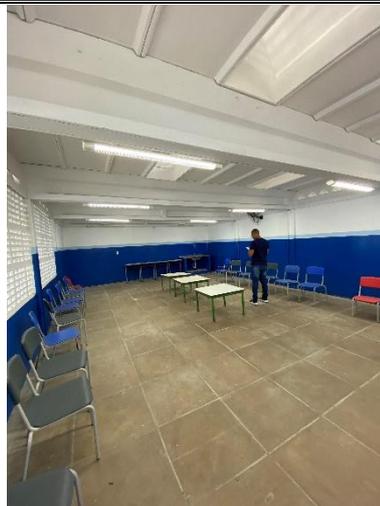
Imagem 02: 10 luminárias duplas, 1 ventilador.

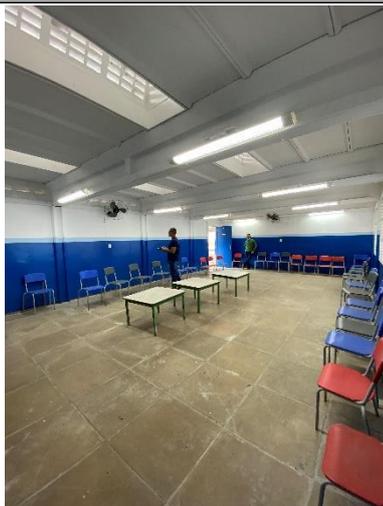
Imagem 03: Porta de madeira.

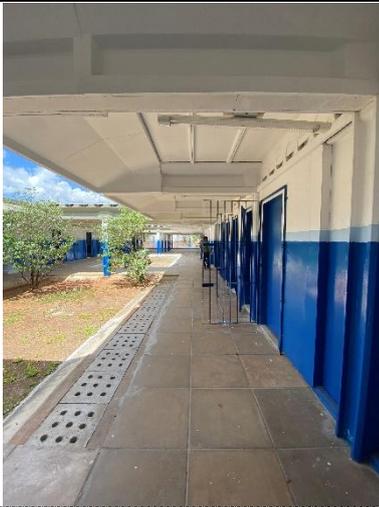
Imagem 01: passeio em placas de concreto, drenagem pluvial.

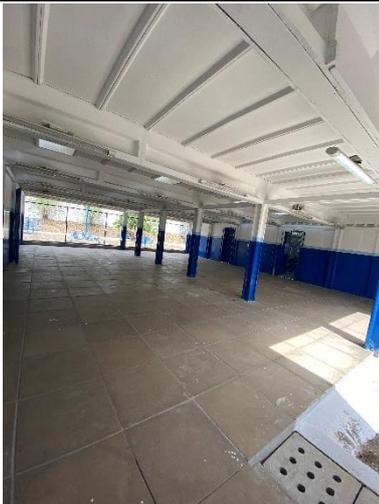
Imagem 03: 39 luminárias duplas, piso em placas de concreto, 9 pilares.

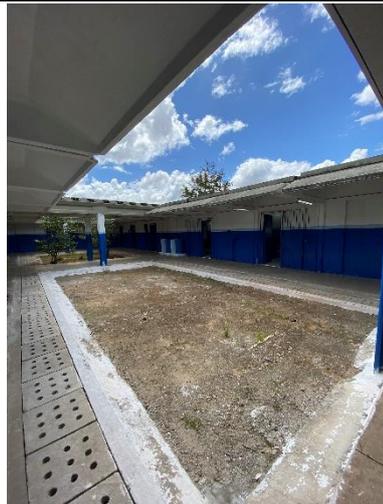
Imagem 04: área verde.

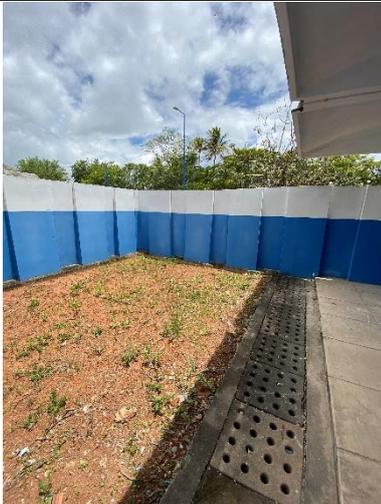
Imagem 01: Drenagem Pluvial (4,70 x 0,50) (manutenção).

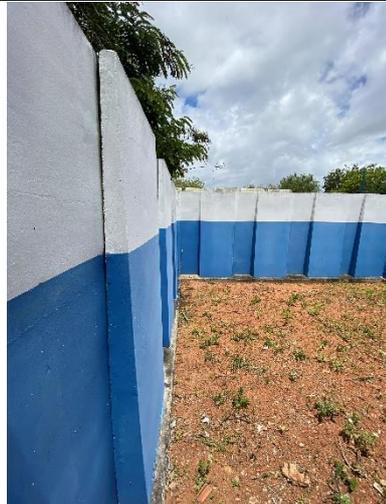
Imagem 02: Muro OK.

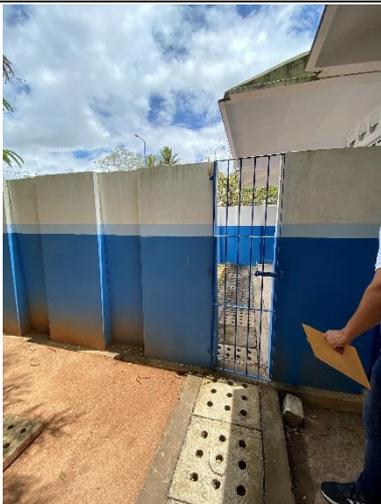
Imagem 03: Portão de ferro.

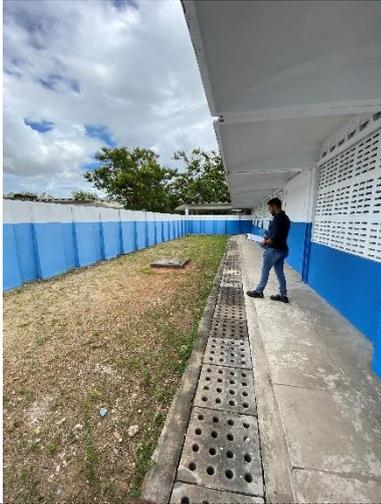
Imagem 01: Area a construir.

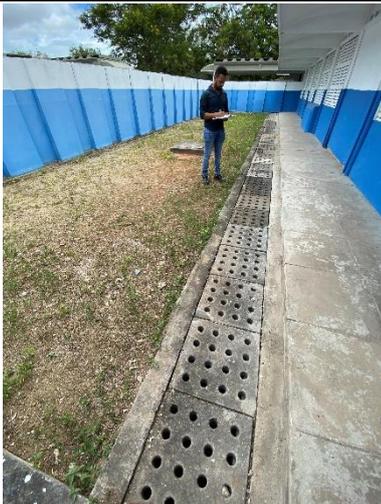
Imagem 03: Drenagem pluvial (20,00 x 0,50)  
(manutenção)

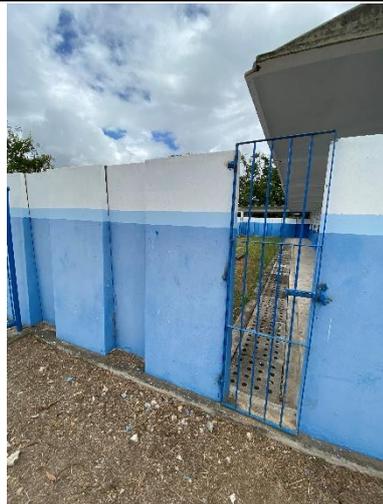
Imagem 04: Portão de ferro.

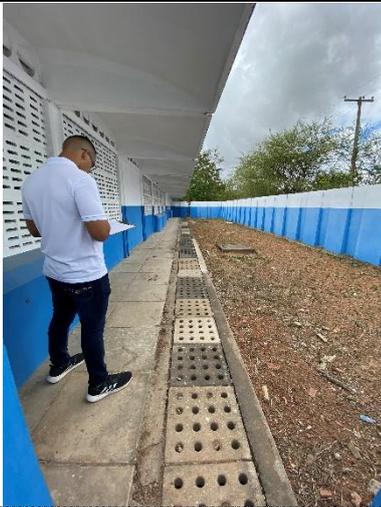
Imagem 01: Drenagem pluvial (39,70 x 0,60) (manutenção)

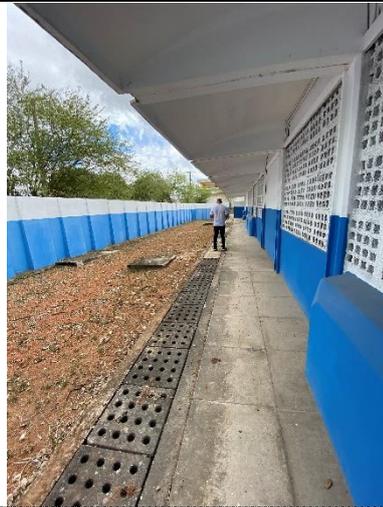
Imagem 02: passeio (39,70 x 1,20) (manutenção)

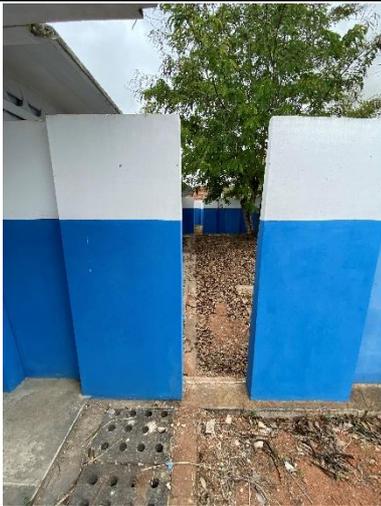
Imagem 03: Muro e paredes OK.

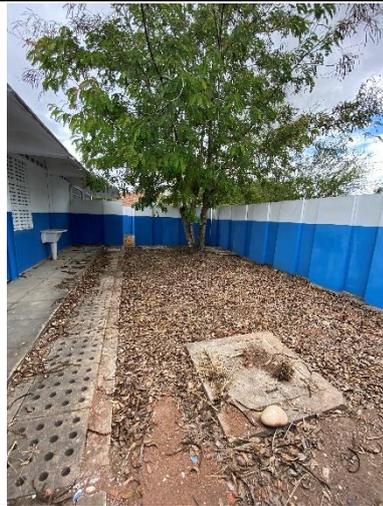
Imagem 04: Lavatório com coluna.
